# Informe inspección de inmueble

Dirección del inmueble

# Resumen ejecutivo

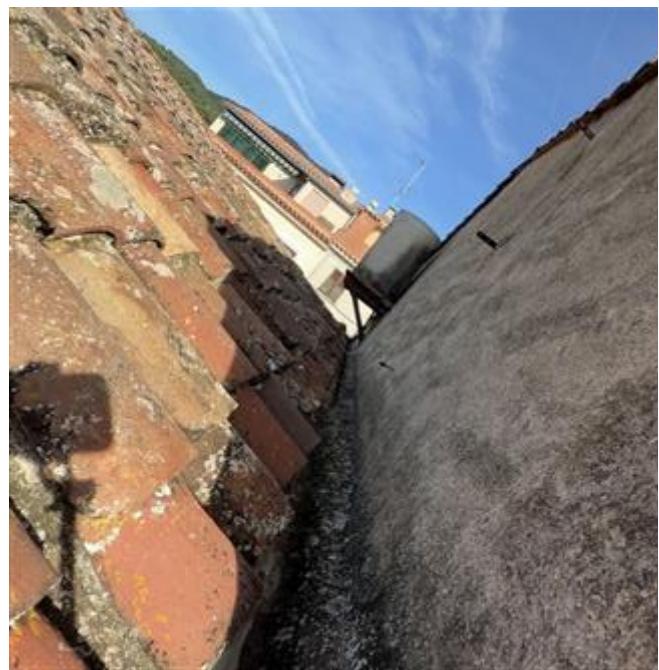
Foto patología de la cubierta

En el aseo de la planta superior se ha identificado una viga con un avanzado estado de deterioro por pudrición, lo que está provocando una afectación directa sobre la estructura de la cubierta en esa zona.

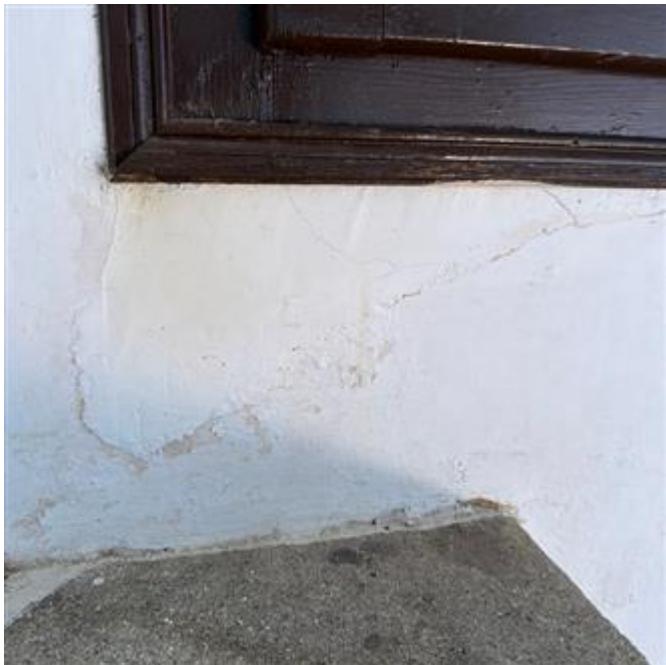
Foto patología carpinterías

Algunas carpinterías presentan zonas con madera deteriorada o cristales fracturados; sin embargo, el aspecto más preocupante es el sellado entre los marcos y el encuentro con la pared, que resulta deficiente y permite filtraciones de aire y humedad, comprometiendo tanto la estanqueidad como el confort interior.

Con el paso del tiempo y debido a las dilataciones diferenciales entre los materiales, se han generado fisuras en el encuentro entre el marco de las ventanas y los paramentos. Por este motivo, se recomienda realizar un nuevo sellado de las carpinterías o, en su defecto, proceder a su sustitución completa para garantizar una unión adecuada y duradera.

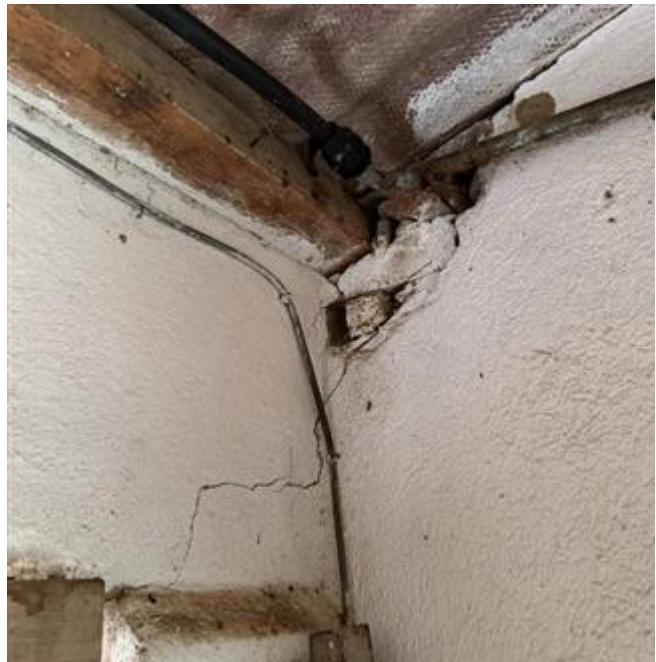
Foto 2 Patología revestimiento

Se observan distintos puntos del almacén con el revestimiento deteriorado o desprendido. Dado el uso secundario del espacio, esta afección no representa un problema relevante, aunque evidencia la falta de mantenimiento en la zona.

El uso continuado del espacio, apoyando herramientas o realizando fijaciones sobre el revestimiento, ha provocado diversas marcas y daños superficiales. Además, se observan grietas y zonas reparadas detrás de la puerta que requerirían una intervención de saneado y refuerzo para restablecer la continuidad del paramento.

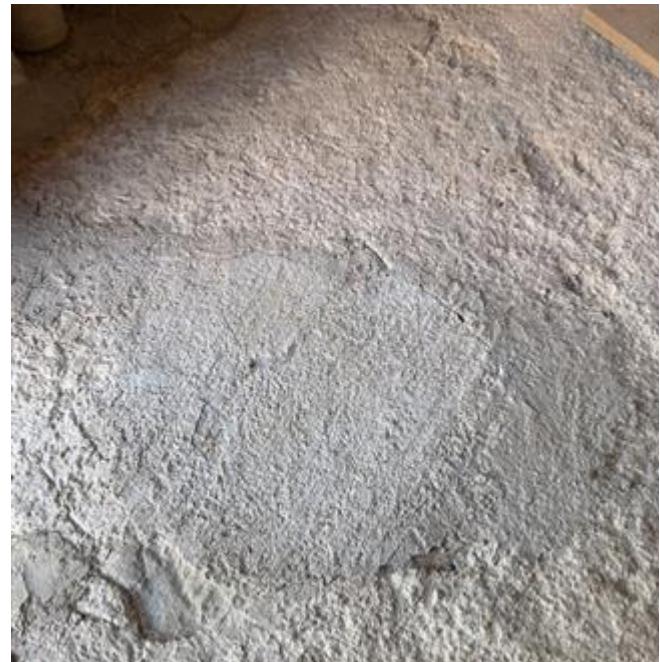
Foto 2 Patología pavimento

El pavimento corresponde directamente a la solera, la cual presenta reparaciones puntuales ejecutadas sin un control adecuado de nivelación ni de acabado. Como resultado, la superficie muestra irregularidades tanto en su horizontalidad como en su terminación.

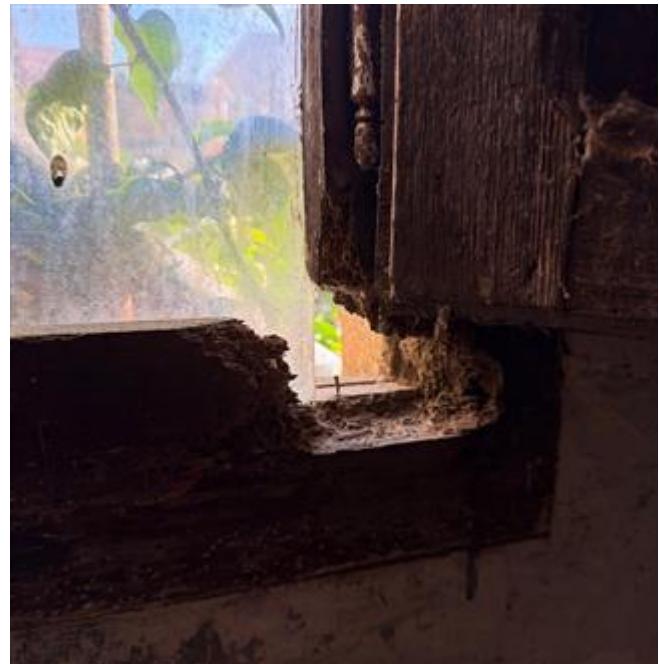
Foto 2 Patología Carpinterías

La ventana presenta un estado de conservación deficiente, con zonas de madera deterioradas por pudrición y pérdida de material en varios puntos. Además, uno de los cristales originales ha sido reemplazado por una pieza de metacrilato, lo que compromete tanto la estanqueidad como la integridad estética del cerramiento.

El deterioro de la ventana se debe al paso del tiempo y a la ausencia de un mantenimiento adecuado, lo que ha provocado el estado actual de degradación. Se requiere su sustitución completa para restablecer las condiciones de estanqueidad, aislamiento y funcionalidad conforme a los estándares actuales.

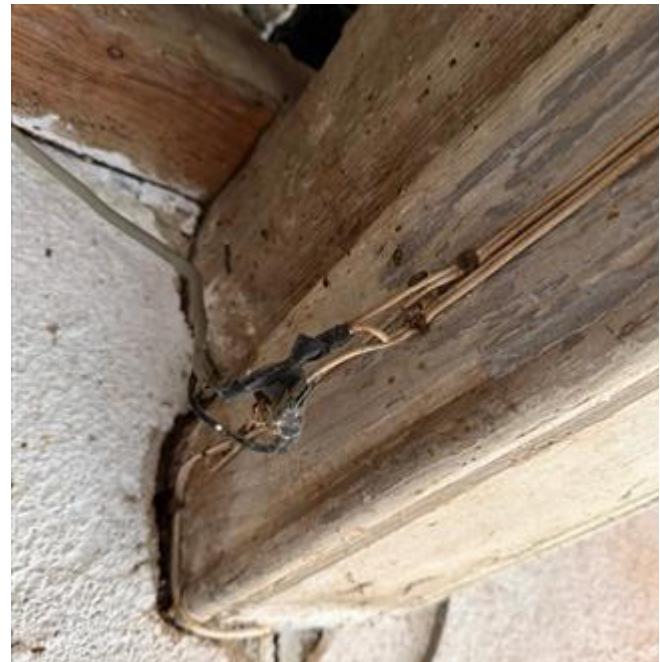
Foto 2 Patología Iluminacion

Aunque existe una instalación de cableado destinada al alumbrado, esta se encuentra obsoleta y requiere ser sustituida para garantizar un funcionamiento seguro y acorde con la normativa vigente.

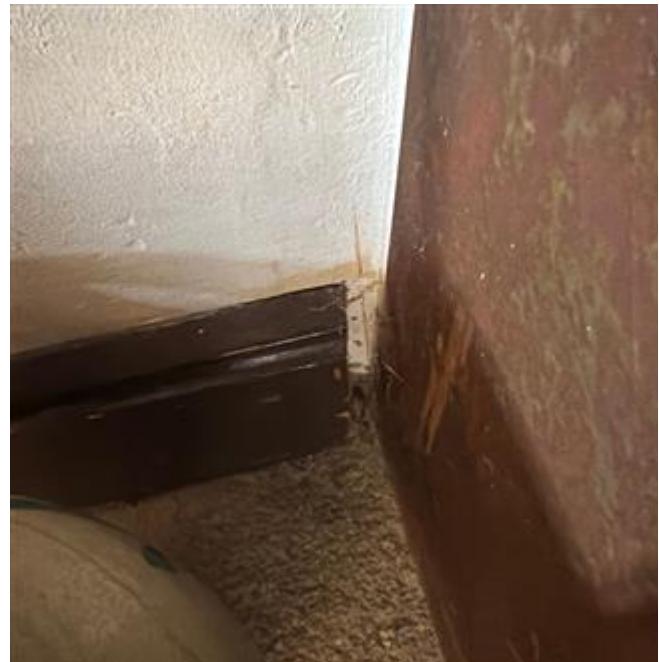
Foto 2 Patología Zócalo

Se observan tramos del zócalo desprendidos del paramento, además de presentar algunos golpes y daños superficiales que afectan a su aspecto general y a la correcta unión con la pared.

La escasa flexibilidad del zócalo de madera y la fragilidad de sus encuentros en esquina han provocado que algunos tramos presenten una colocación deficiente y pequeños golpes. No obstante, al tratarse de piezas de madera, su reparación y recuperación resultan sencillas.

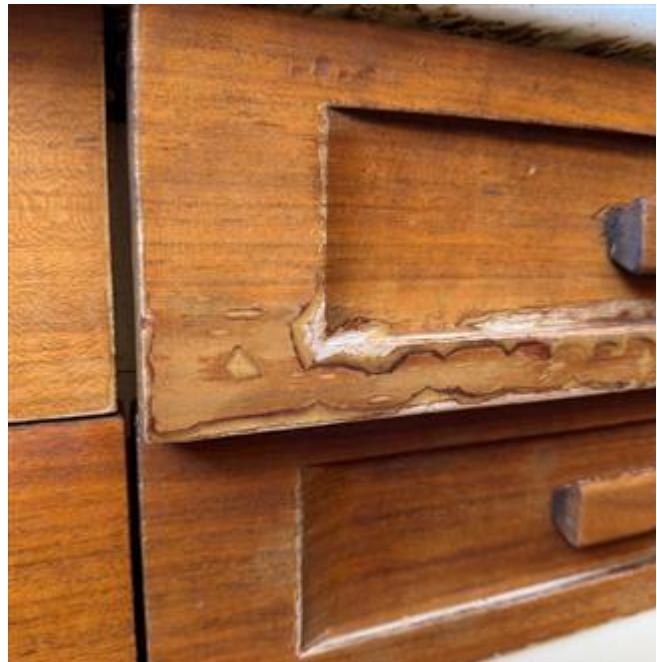
Foto 2 Patología Móvilario

Algunos armarios y cajones de la cocina presentan hinchazones causadas por la humedad, lo que dificulta su uso y evita que cierren correctamente, evidenciando un deterioro del material y de sus mecanismos de ajuste.

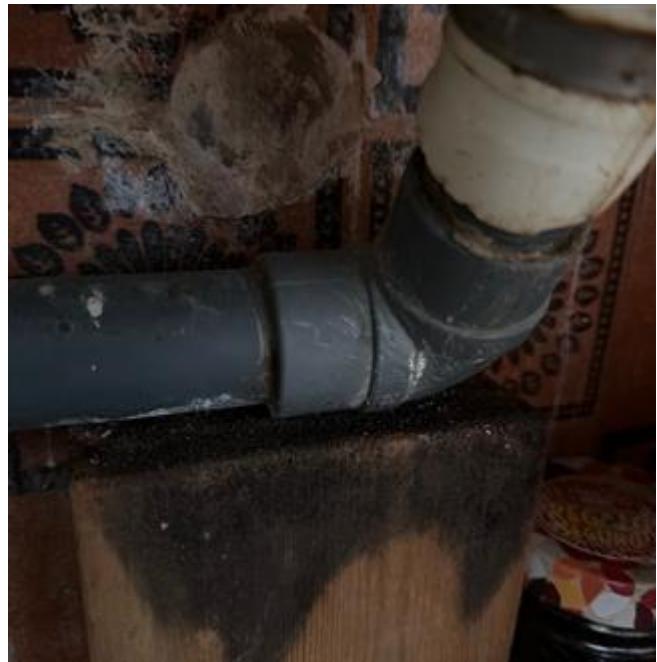
Foto 2 Patología Estado Sifones

Se observan varias piezas de los sifones con signos de oxidación, así como indicios de una posible fuga en alguno de sus tramos, evidenciada por la presencia de humedad y residuos en la zona inferior.

Se recomienda sustituir los sifones por unidades nuevas y retirar todas las piezas oxidadas, con el fin de evitar filtraciones y prevenir un deterioro mayor en el mobiliario de la cocina.

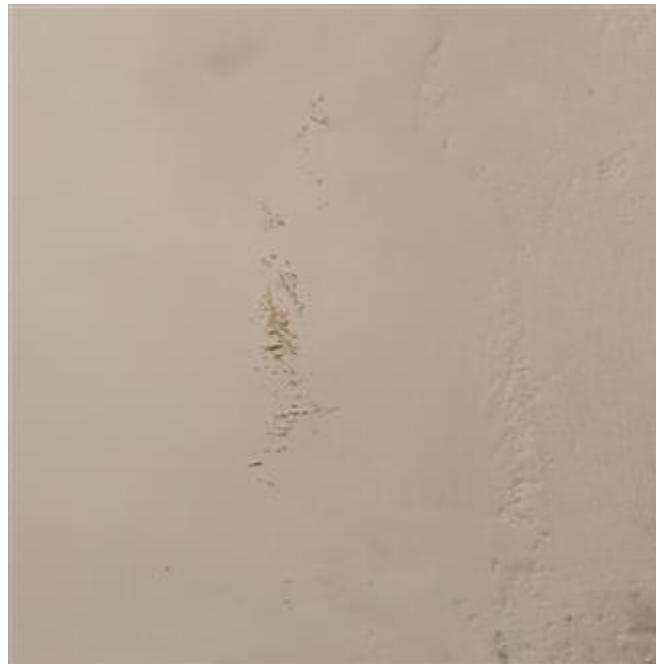
Foto 2 Patología humedades

Al tratarse de un volumen añadido a la construcción principal, la cubierta presenta diversas patologías, entre ellas filtraciones visibles en la parte interior del techo, consecuencia de una ejecución y un aislamiento deficientes.

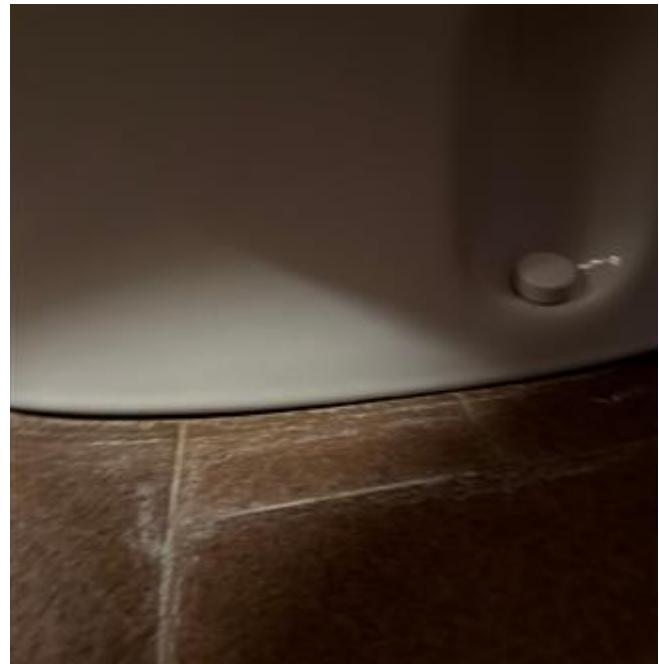
Foto 2 Patología Inodoro

El inodoro presenta un desnivel en su apoyo, motivo por el cual se ha colocado una cuña de plástico para mantenerlo en posición estable. Esta solución es provisional y refleja una instalación deficiente en su base.

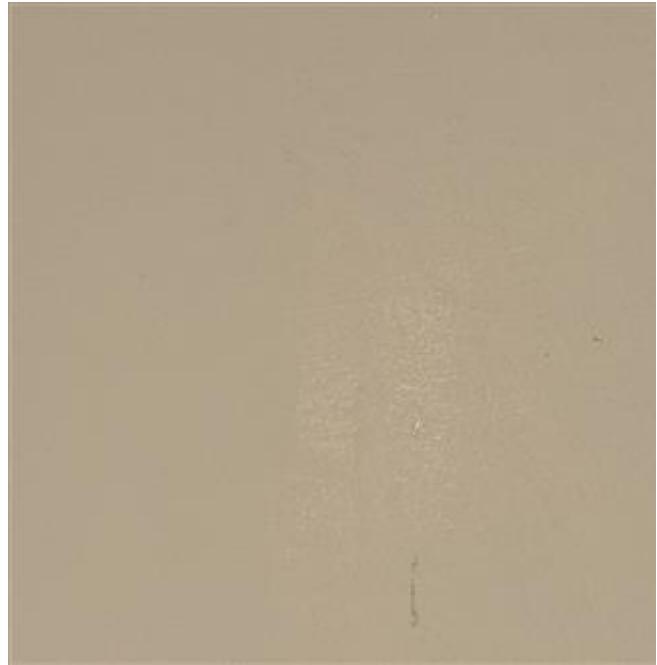
Foto 2 Patología Pintura

La pintura del techo y las paredes presenta un estado general deficiente, con zonas desgastadas, decoloradas y con pérdida de adherencia, lo que afecta negativamente al aspecto global de la estancia.

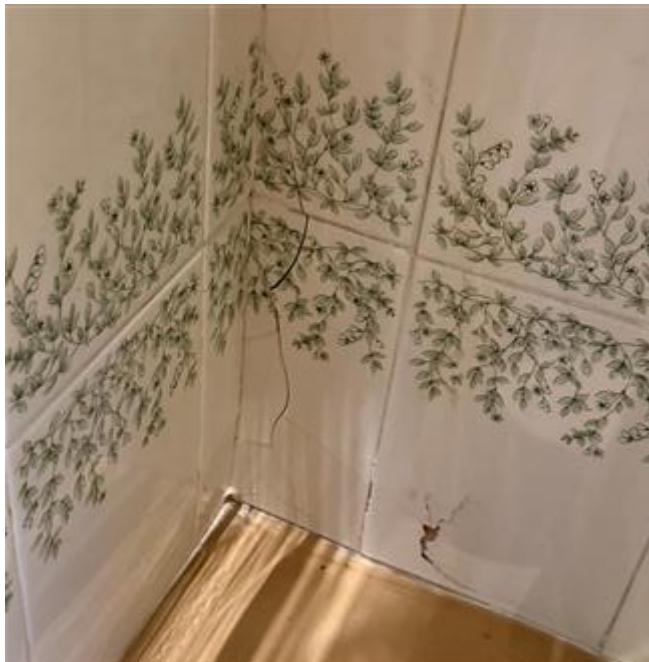
Foto 1 Patología revestimiento

Se observan varias baldosas fracturadas y juntas en mal estado, con pérdida parcial de material de agarre, lo que afecta tanto a la estética como a la estanqueidad del pavimento.

El deterioro de las baldosas y de las juntas se debe al uso continuado y al paso del tiempo. Se recomienda sustituir las piezas dañadas y ejecutar una correcta colocación y sellado para evitar futuras roturas o desprendimientos.

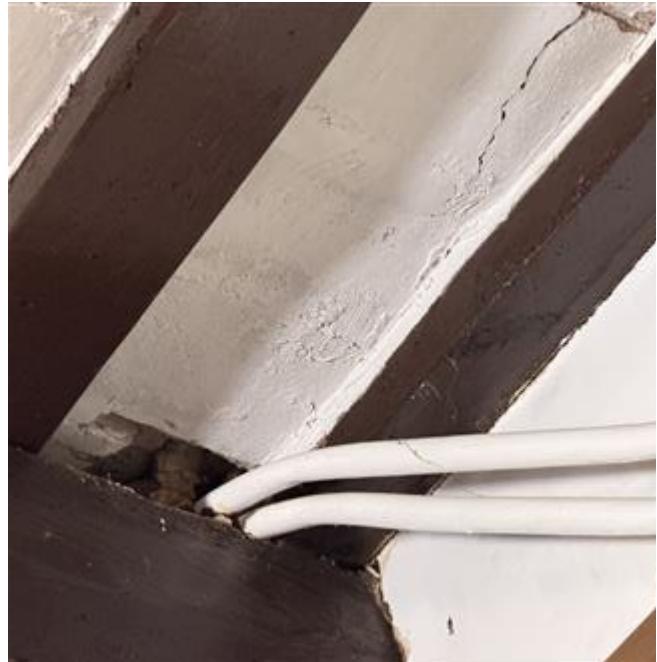
Foto 2 Patología techo

Se observan zonas del techo con perforaciones y roturas ocasionadas por el paso de instalaciones, las cuales no han sido debidamente selladas ni reparadas, afectando la continuidad y el acabado del paramento.

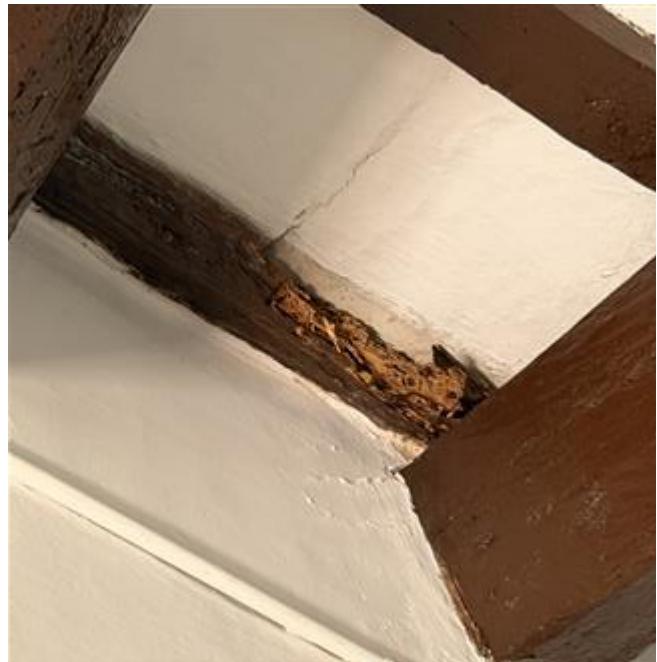
Foto 2 Patología techo

En la zona de encuentro entre el techo y la pared se observan grietas y elementos de madera deteriorados por pudrición, consecuencia del contacto prolongado con el agua.

La causa de esta afección es una filtración en la cubierta. Se recomienda impermeabilizar completamente la superficie exterior, sustituir las piezas de madera dañadas, sellar las grietas detectadas y proceder al repaintado final para restablecer el acabado. Es importante, primero, prevenir filtraciones actuando en el exterior.

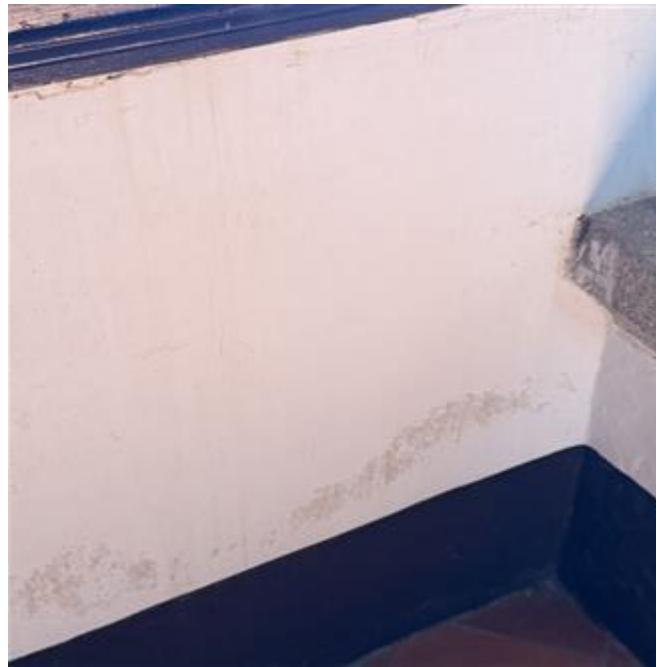
Foto 2 Patología Carpinterías

En la parte inferior de la ventana se aprecian filtraciones de agua procedentes de la junta entre la carpintería y el paramento, donde el sellado presenta deficiencias que permiten la entrada de humedad.

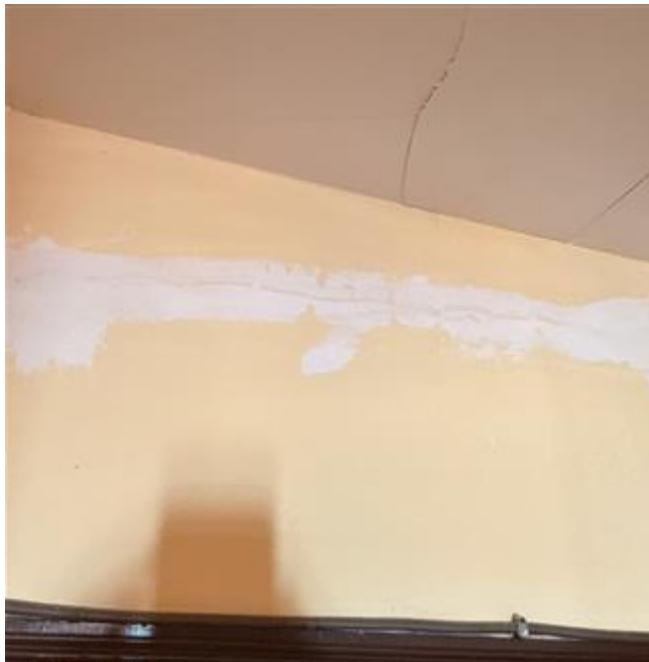
Foto 1 Patología revestimiento

En esta habitación se han reparado las grietas y fisuras de las paredes con masilla, pero se ha dejado sin pintar y no se ha realizado la reparación con una malla, así que volverán a salir.

Se recomienda abrir la grieta, colocar una malla con masilla y después pintar de nuevo.

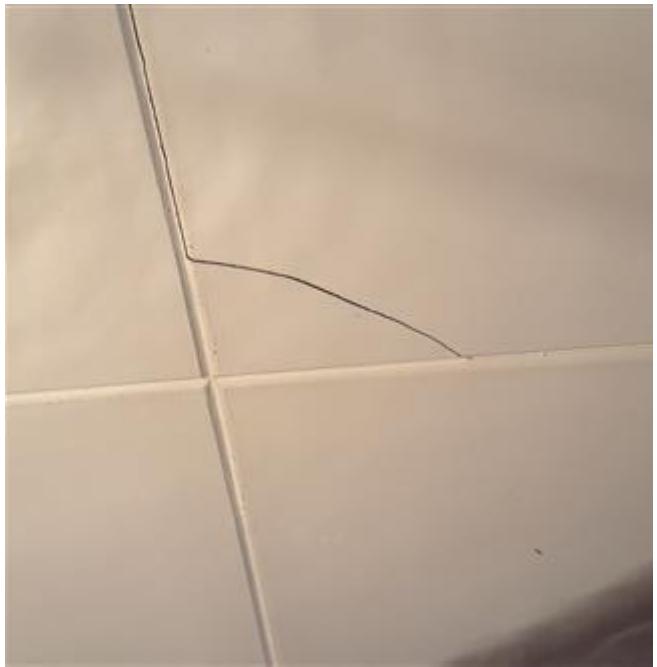
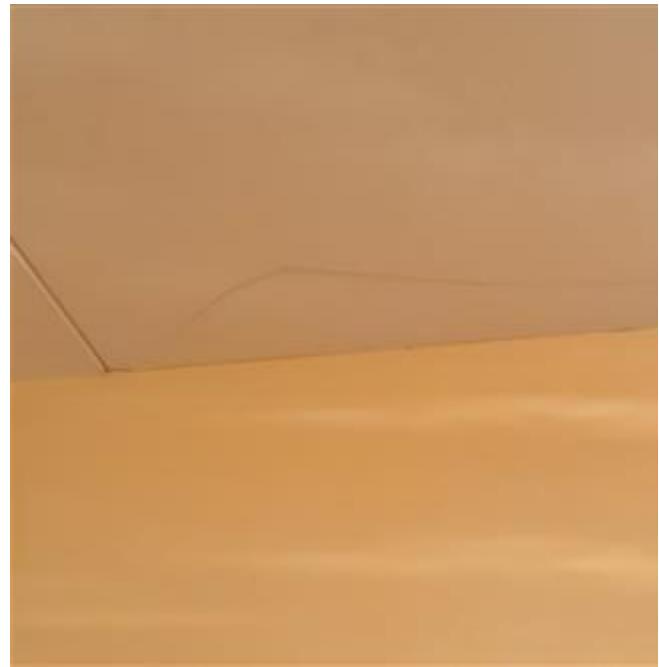
En esta ocasión, se ha colocado un falso techo de placas de yeso, pero en algunos puntos ya se encuentran agrietadas

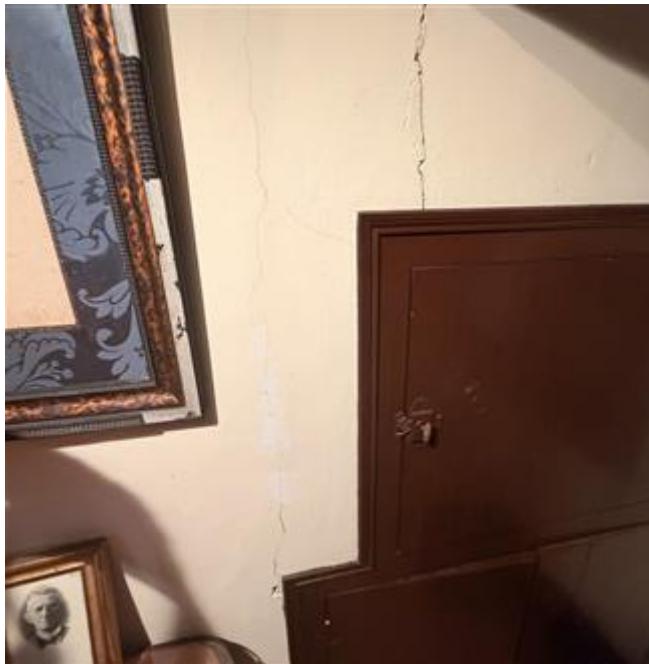
Foto 1 Patología revestimiento

Esta fisura no es como la del resto de la casa. En este caso, encontramos una grieta muy localizada debajo de una viga encima de una armario.

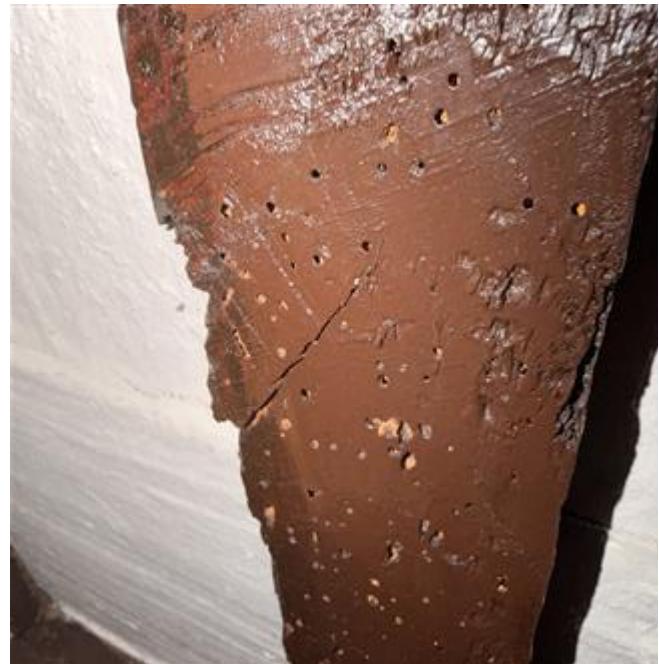
Foto 2 Patología techo

Algunas de las piezas que sostienen las piezas cerámicas de la cubierta, están llenas de carcomas y dañadas.

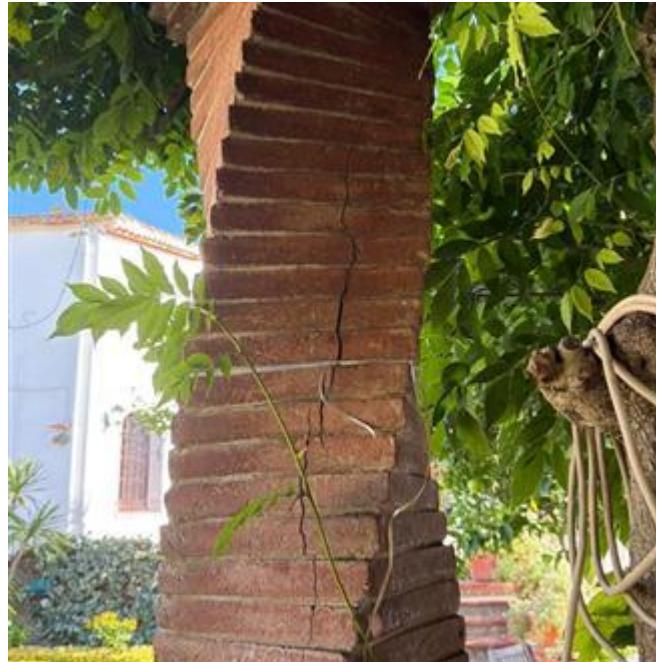
Foto Patología Pérgola o Porche 2

Uno de los pilares del porche presenta unas grietas verticales. Por suerte este pilar está aguantando solo una estructura ligera de madera

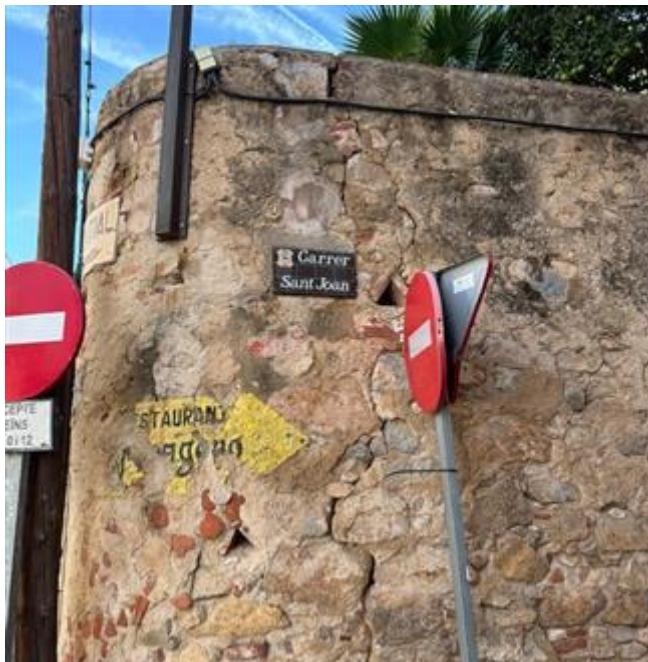
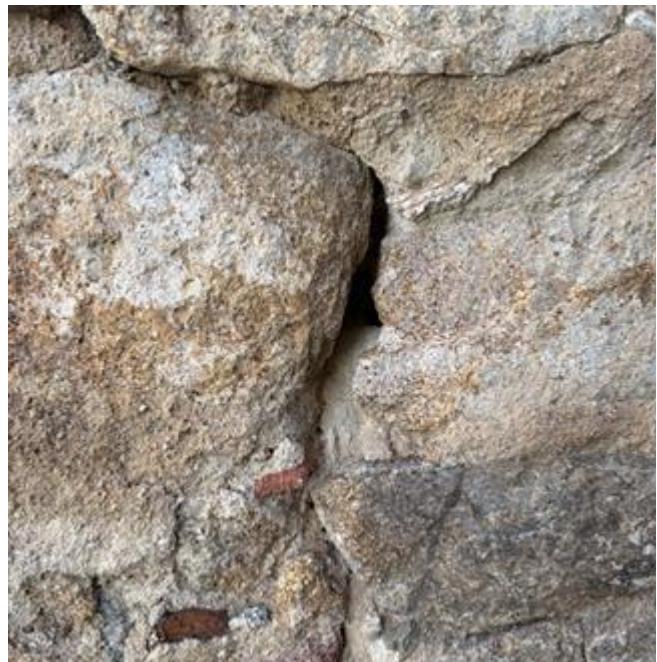
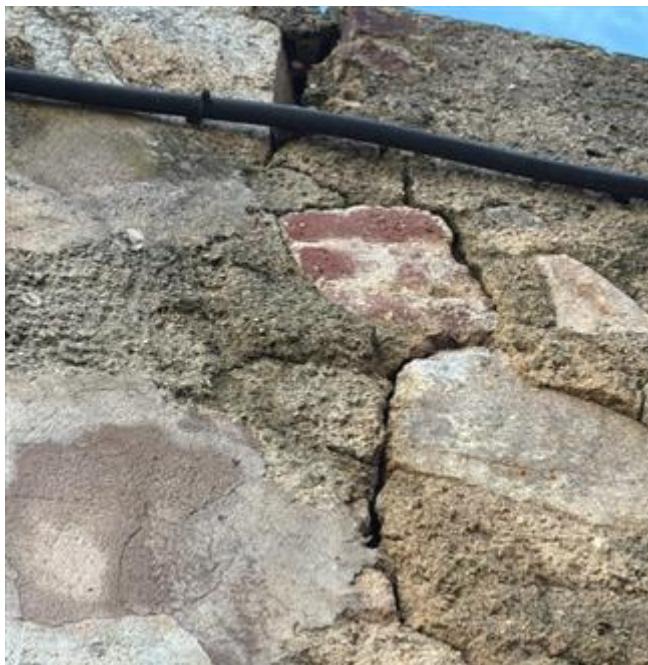
### 2.7.1 Grieta vertical en valla exterior

Encontramos una grieta vertical en la valla, justo en la esquina de las dos calles. Aunque ahora no supone un riesgo, se recomienda grapar y sellar para evitar que las raíces y la presión de la tierra pueda seguir abriendola.

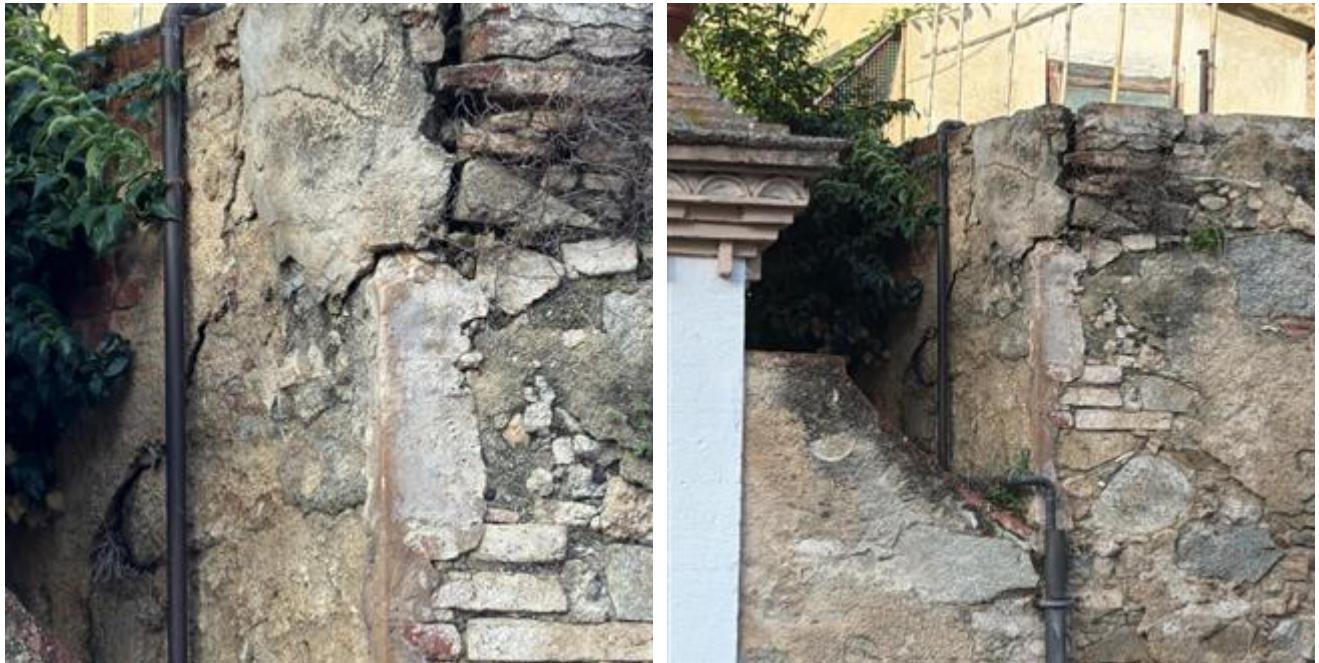
### 2.7.2 Grieta en esquina superior de valla

Encontramos una grieta en la esquina superior de la valla, justo al lado de la puerta de entrada. Se recomienda realizar una reparación con grapas para evitar que la grieta se expanda más.

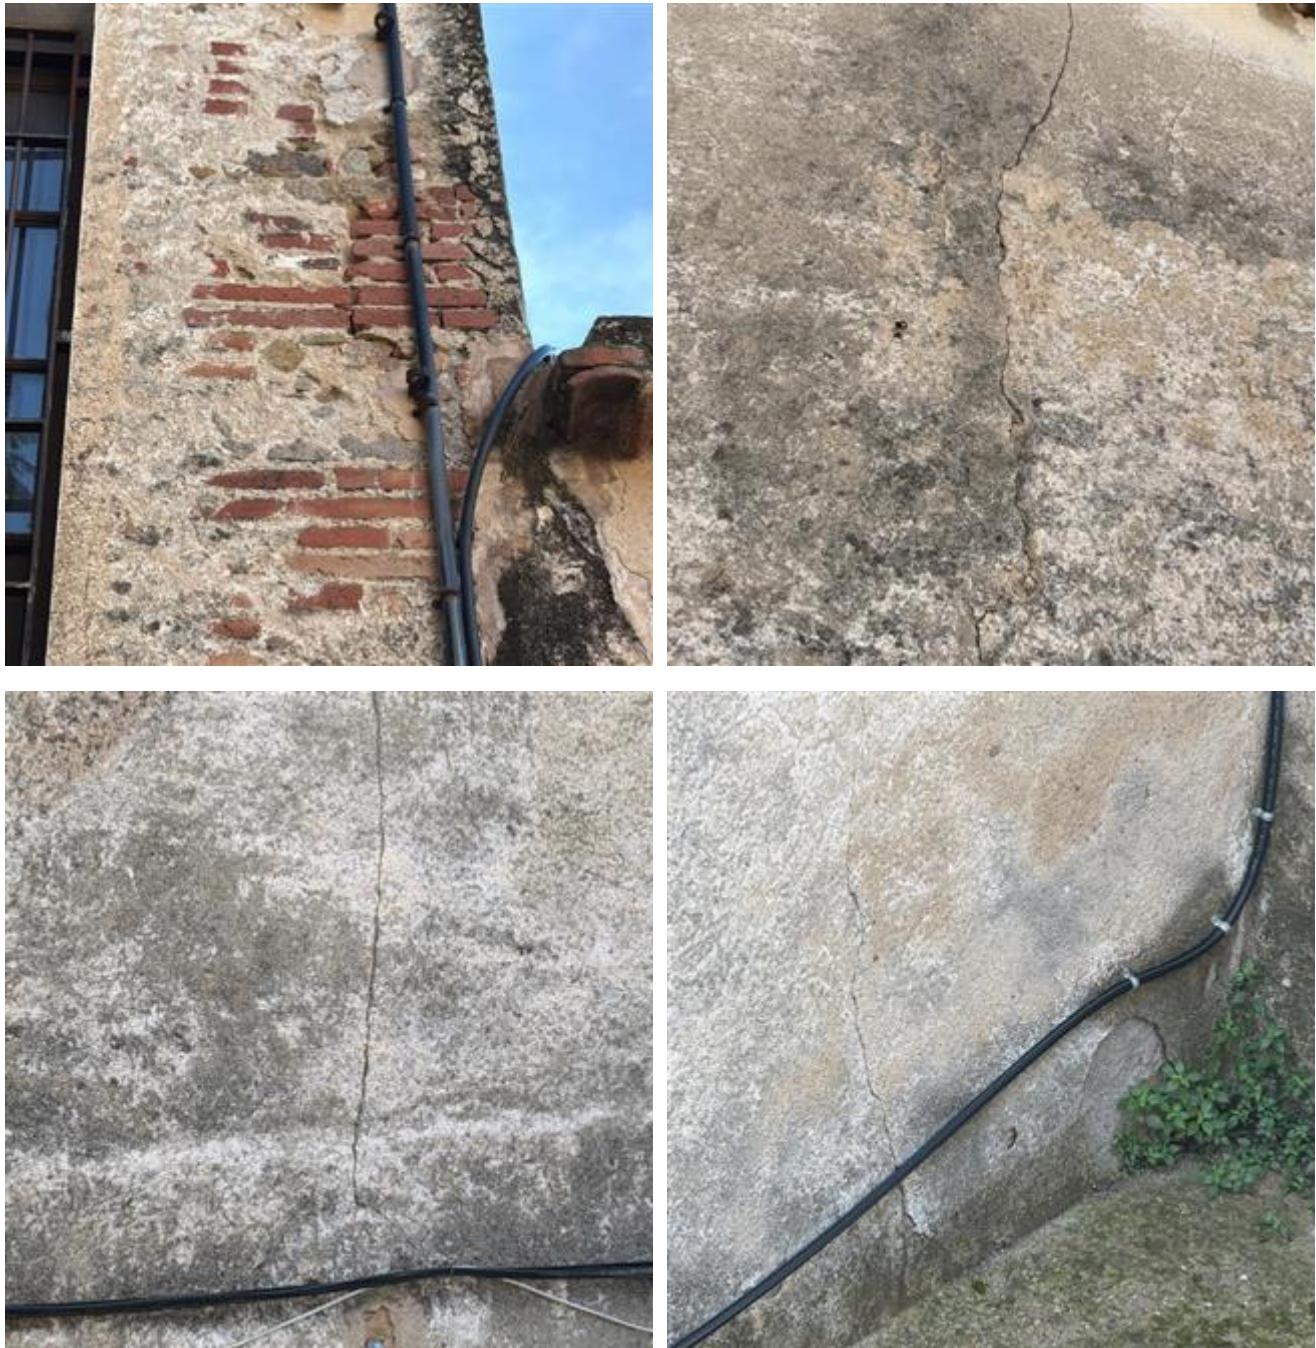
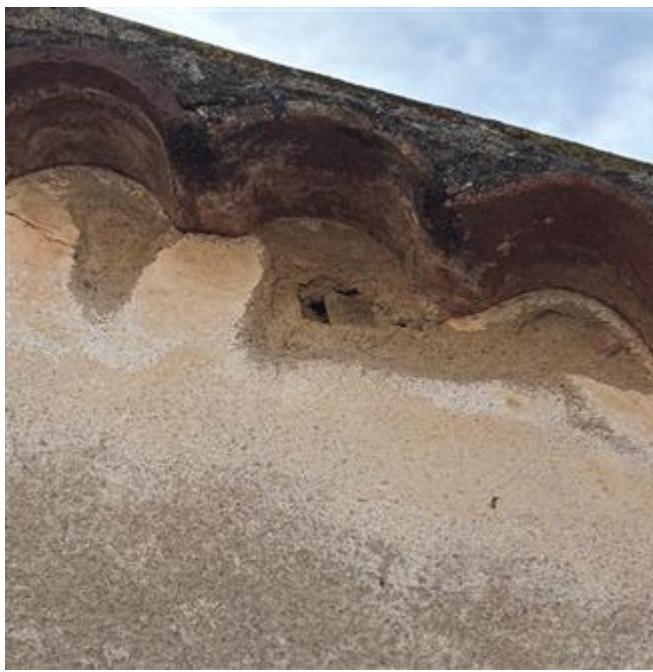
Encontramos diferentes desperfectos en revestimientos, sobretodo en la fachada posterior. Encontramos fisuras partes del revestimiento en mal estado y desprendidos que pueden ocasionar filtraciones y un deterioro de los muros de carga perimetrales.

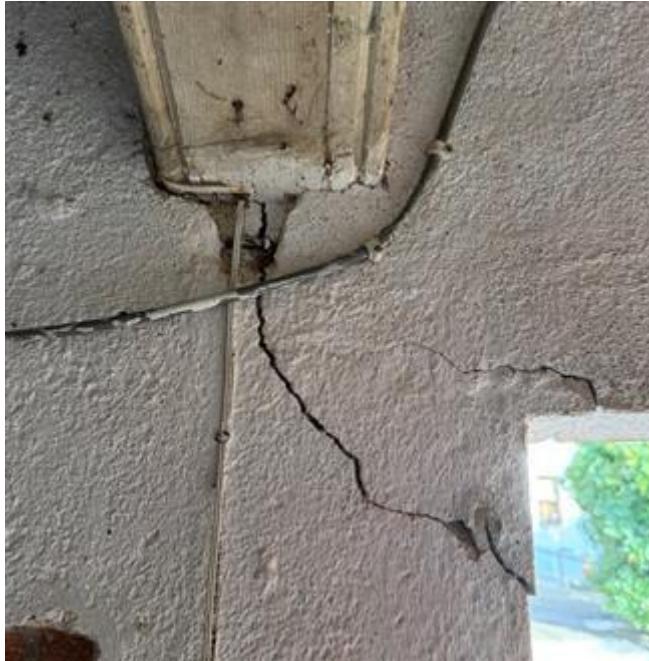
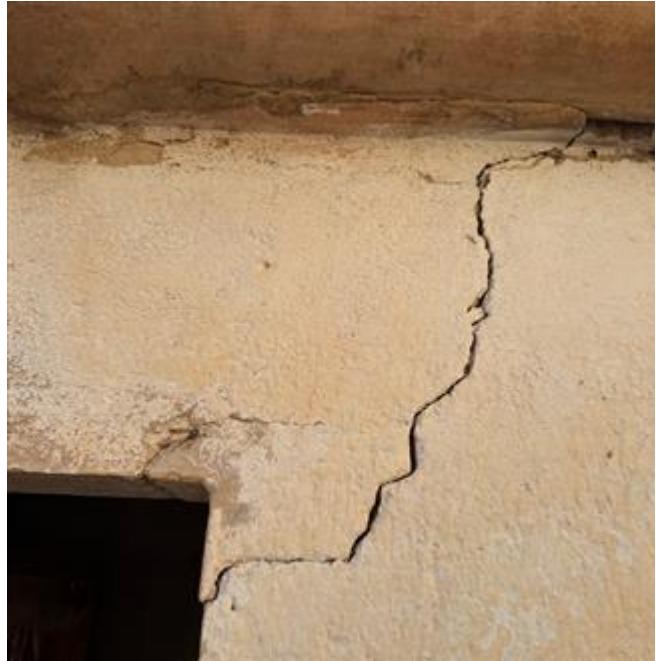
### 2.7.6 Grieta estructural en almacén

Hay una grieta en la pared que nace debajo de una de las vigas de madera del almacén. Esta grieta la encontramos en una pared de carga y es necesario reparar, ya que podría suponer el derrumbe de una parte de la cubierta.

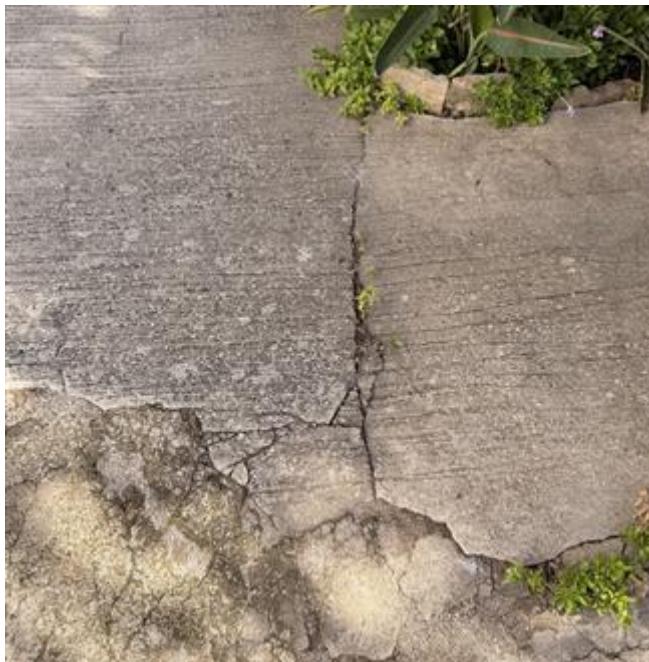
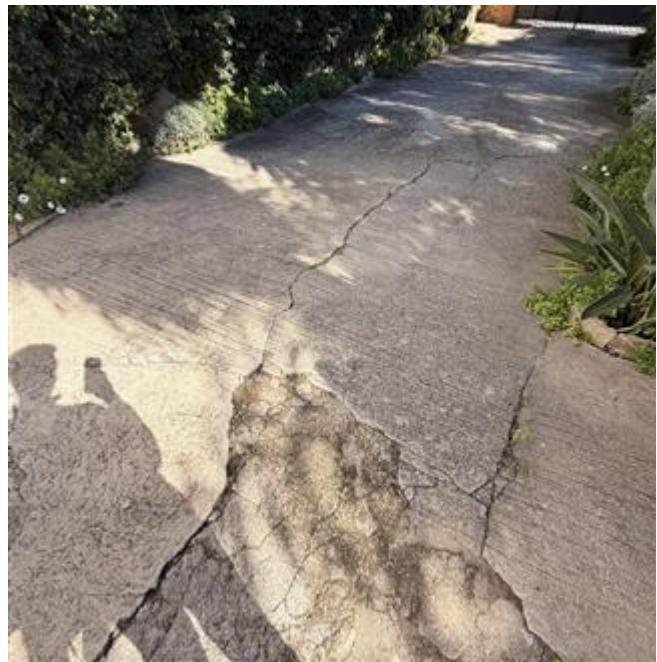
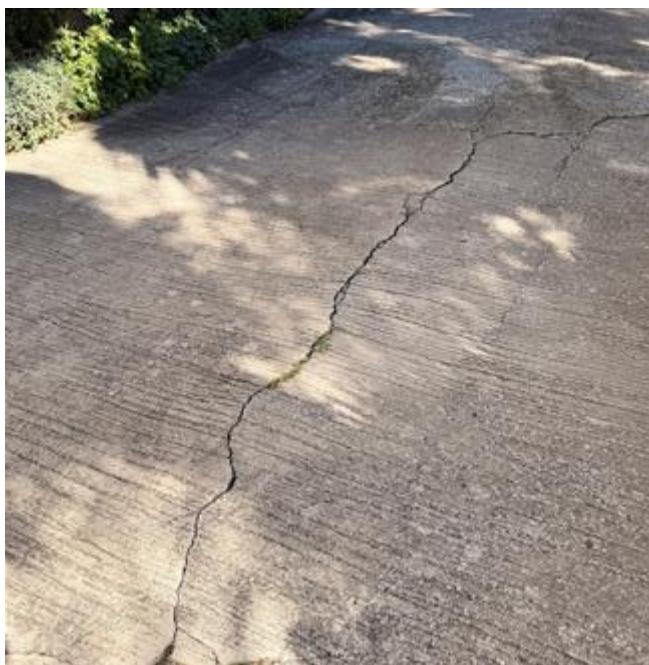
Todas las solera exterior de entrada de coches está agrietada y con unos movimientos del paso de los años que no han ayudado a mantener el buen acabado de este. Se recomienda replicarlo todo y hacer una soledad en condiciones.
