# Informe inspección de inmueble

Dirección del inmueble

# Resumen ejecutivo

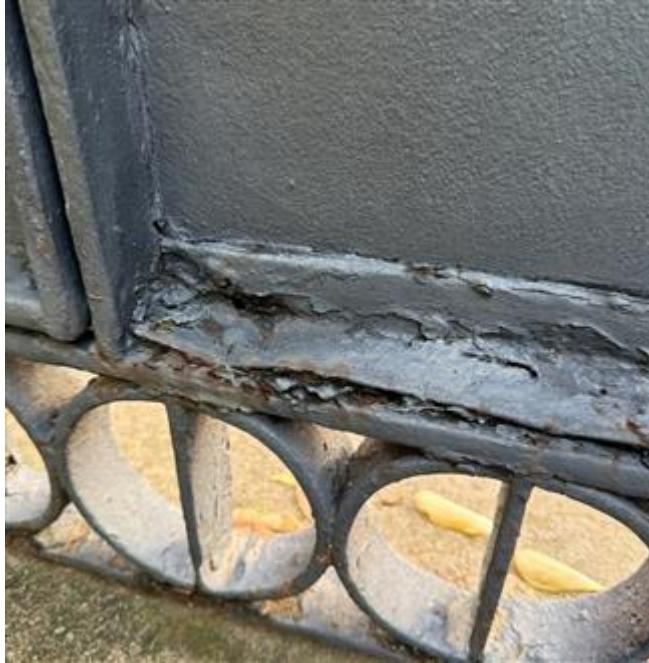
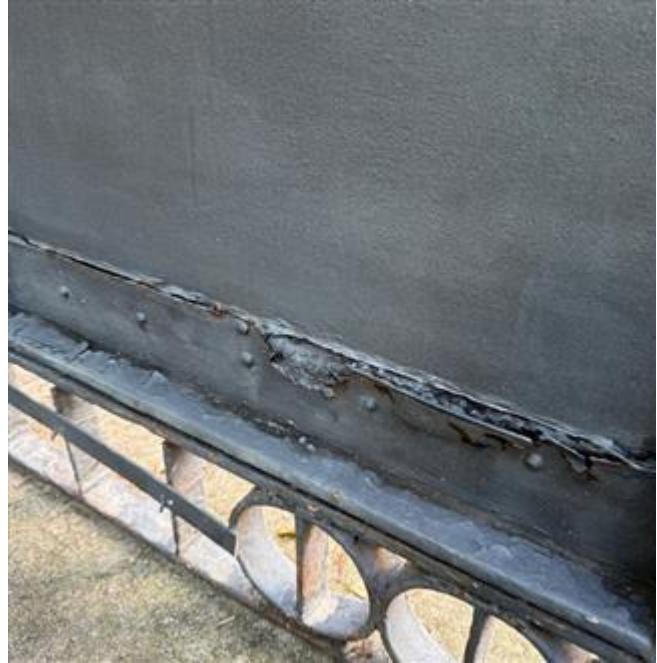
### Patología: Puerta entrada

La puerta principal presenta zonas puntuales de oxidación en algunos de sus componentes metálicos. Pese a ello, el mecanismo de apertura y cierre funciona correctamente y no se observan afectaciones estructurales que comprometan su uso habitual.

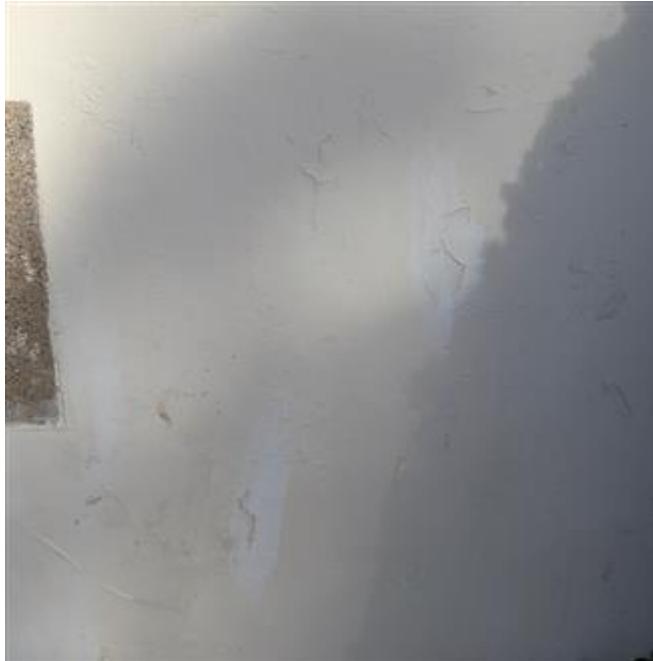
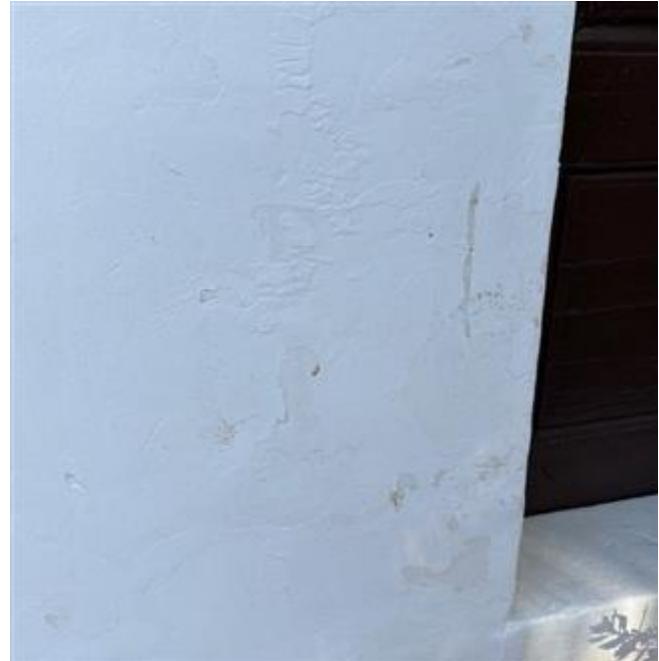
### Patología: Fachadas

En la fachada principal se aprecian varios puntos con desprendimientos de pintura, concentrados sobre todo en las zonas más bajas. El acabado presenta pérdida de adherencia en algunos tramos, dejando visible el soporte y generando un aspecto irregular en la superficie.

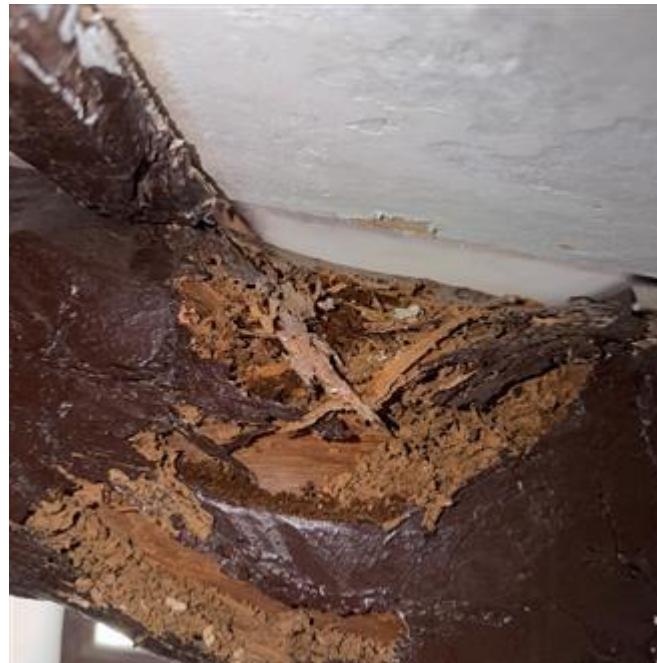
Patologías estructura horizontal

En el aseo de la planta superior se ha identificado una viga con un avanzado estado de deterioro por pudrición, lo que está provocando una afectación directa sobre la estructura de la cubierta en esa zona.

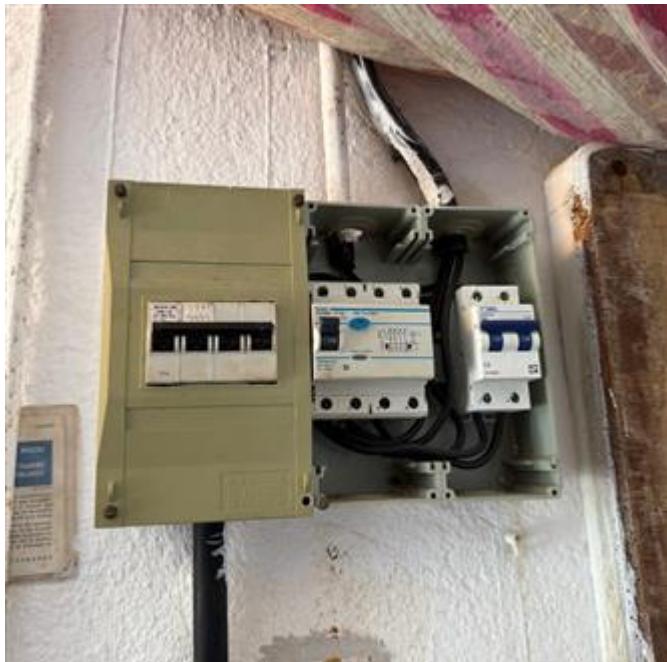
Foto Cuadro Eléctrico

¿El cuadro eléctrico dentro de normativa?

No

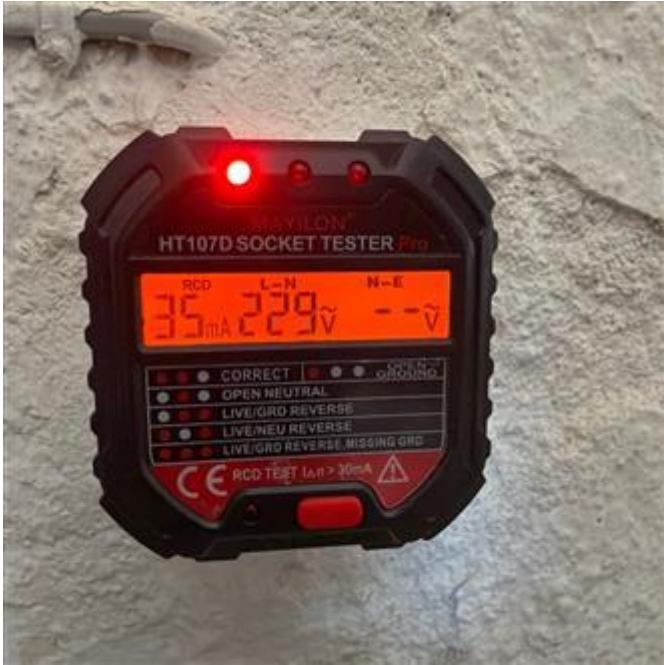
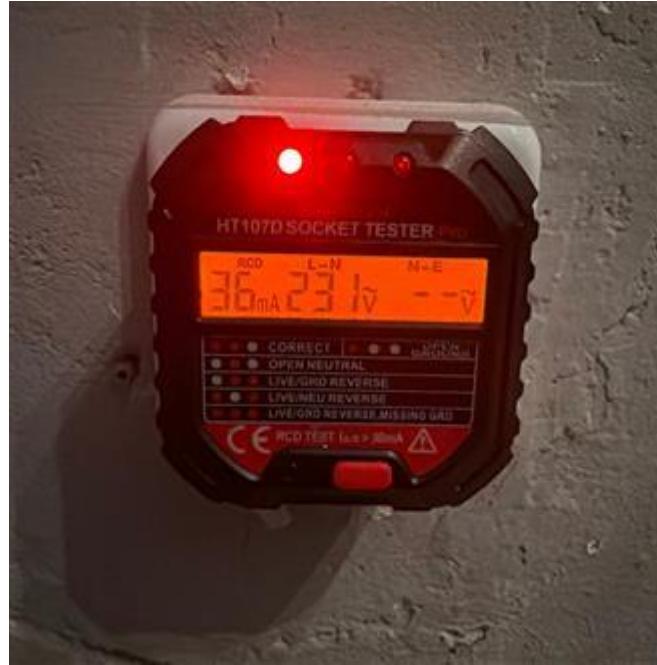
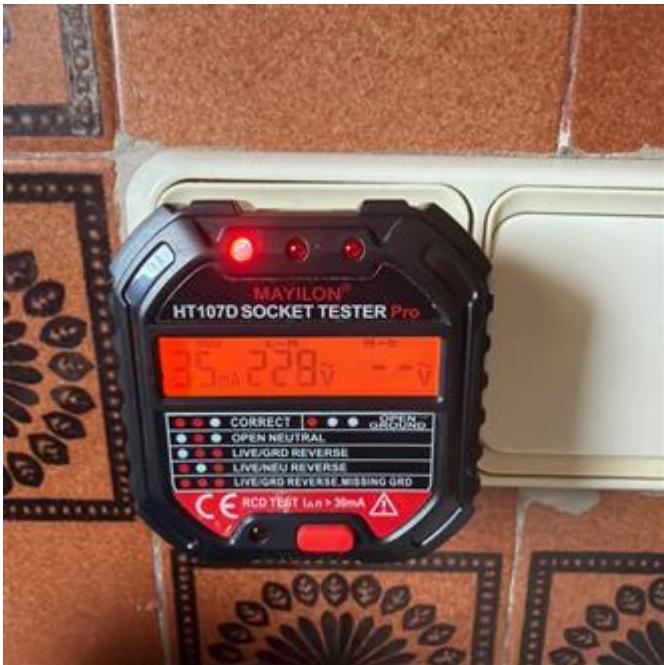
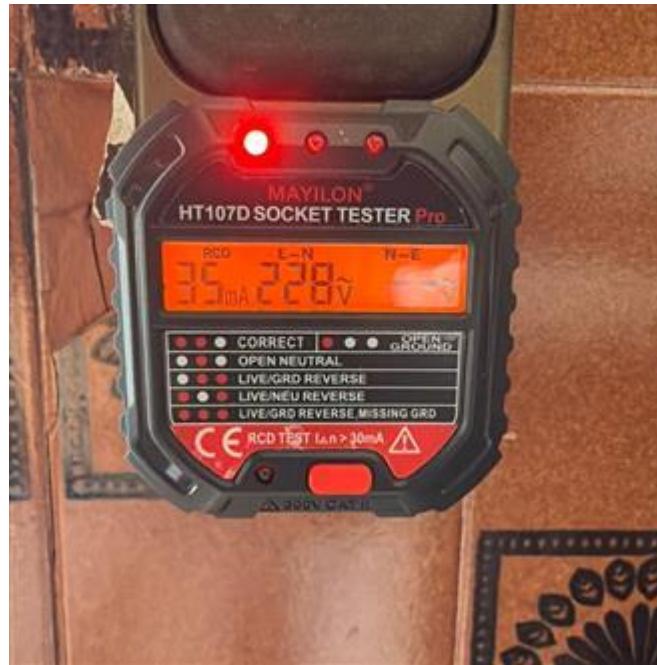
La instalación eléctrica de la vivienda se encuentra completamente obsoleta y no responde a las exigencias técnicas ni de seguridad vigentes. Se recomienda realizar una nueva instalación que garantice el cumplimiento de la normativa actual y proporcione unas condiciones adecuadas de funcionamiento y protección.

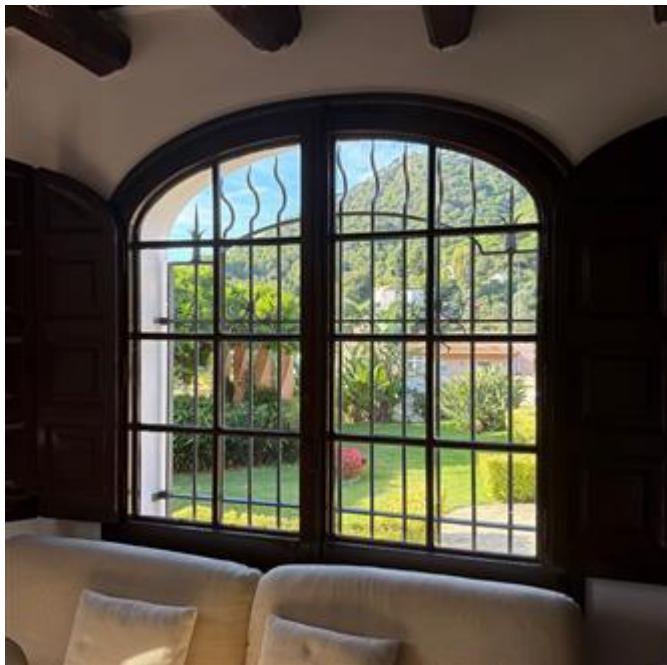
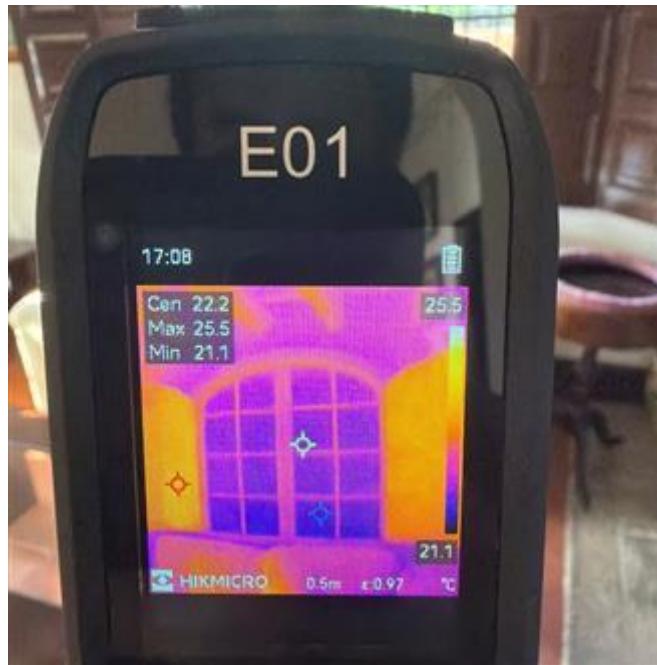
Algunas carpinterías presentan zonas con madera deteriorada o cristales fracturados; sin embargo, el aspecto más preocupante es el sellado entre los marcos y el encuentro con la pared, que resulta deficiente y permite filtraciones de aire y humedad, comprometiendo tanto la estanqueidad como el confort interior.

Con el paso del tiempo y debido a las dilataciones diferenciales entre los materiales, se han generado fisuras en el encuentro entre el marco de las ventanas y los paramentos. Por este motivo, se recomienda realizar un nuevo sellado de las carpinterías o, en su defecto, proceder a su sustitución completa para garantizar una unión adecuada y duradera.

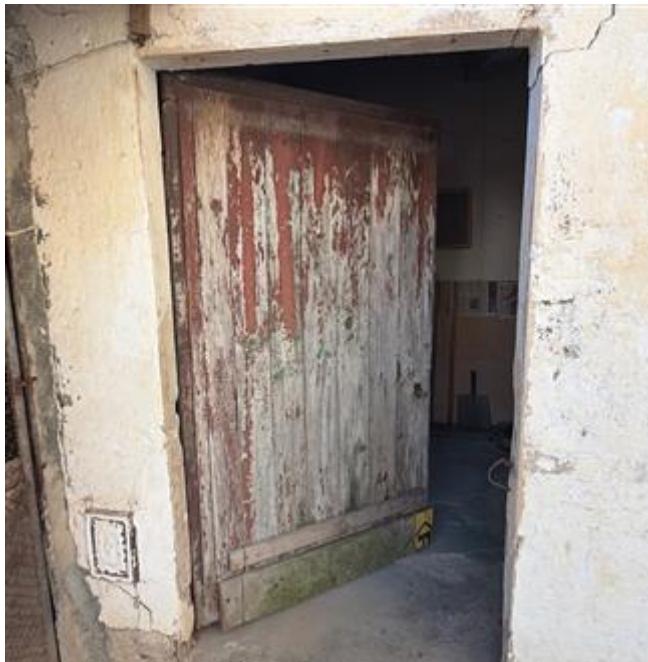
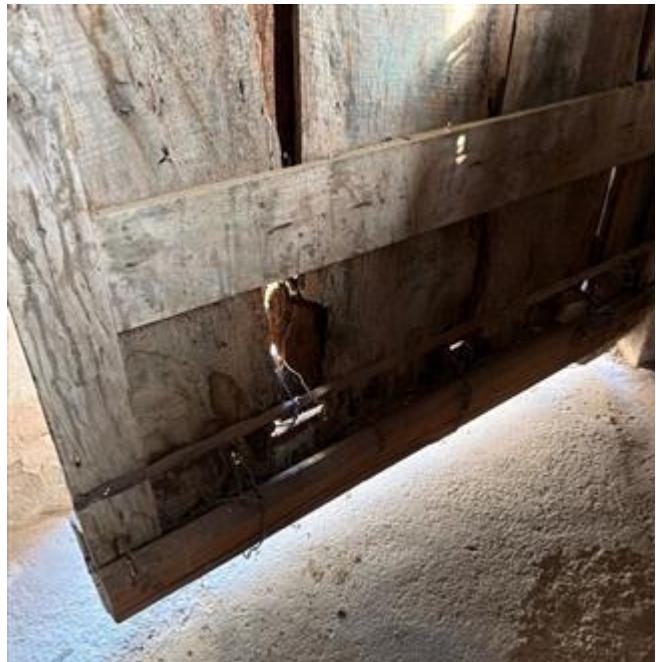
### Almacén: Puerta

La puerta del almacén se encuentra en mal estado y presenta un refuerzo inferior ejecutado de forma poco eficaz, sin aportar una mejora real en su estabilidad ni en su funcionamiento.

El deterioro de la puerta se debe a la exposición prolongada a la humedad y a la presencia de carcoma, factores que han provocado un avanzado estado de pudrición en la madera. Se recomienda su sustitución para garantizar la seguridad y el correcto cierre del almacén.

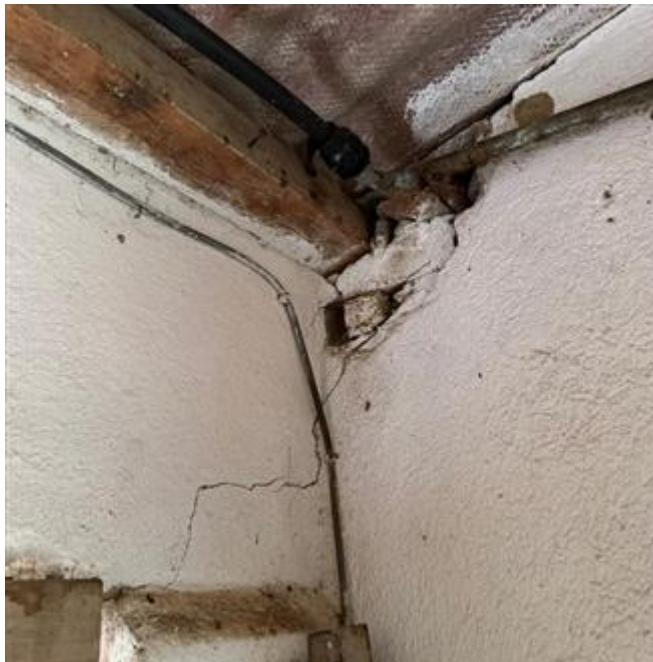
### Almacén: Revestimiento

Se observan distintos puntos del almacén con el revestimiento deteriorado o desprendido. Dado el uso secundario del espacio, esta afección no representa un problema relevante, aunque evidencia la falta de mantenimiento en la zona.

El uso continuado del espacio, apoyando herramientas o realizando fijaciones sobre el revestimiento, ha provocado diversas marcas y daños superficiales. Además, se observan grietas y zonas reparadas detrás de la puerta que requerirían una intervención de saneado y refuerzo para restablecer la continuidad del paramento.

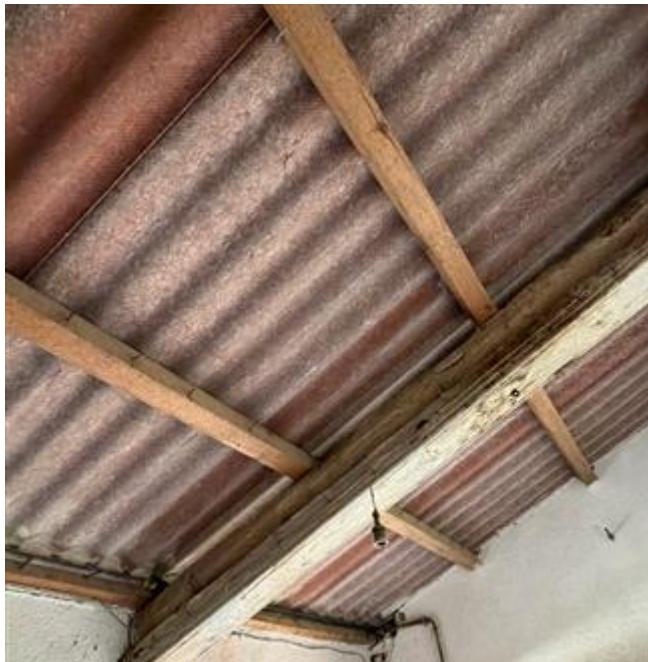
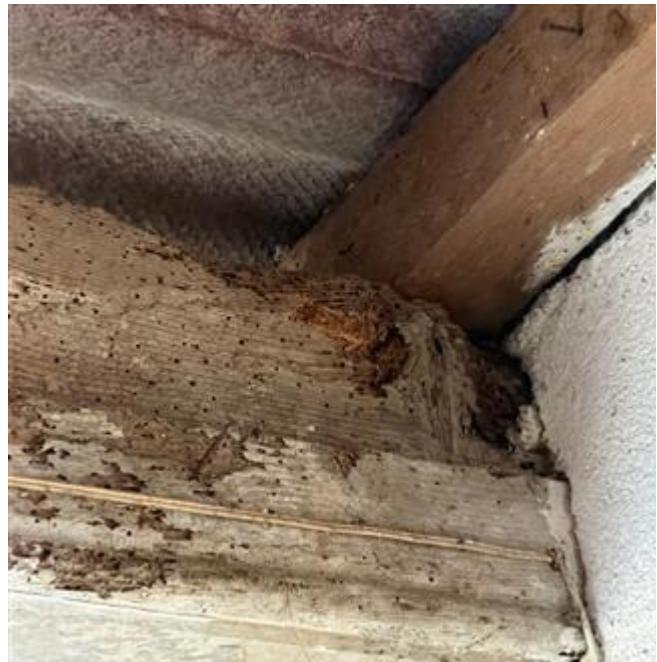
### Almacén: Techo

El techo del almacén está formado por placas de fibrocemento, un material que debe ser manipulado exclusivamente por personal especializado debido a su composición. Se recomienda su sustitución y, aprovechando la intervención, renovar también las vigas de madera, ya que presentan signos de humedad en su cara superior, aunque sin implicar un riesgo estructural en la actualidad.

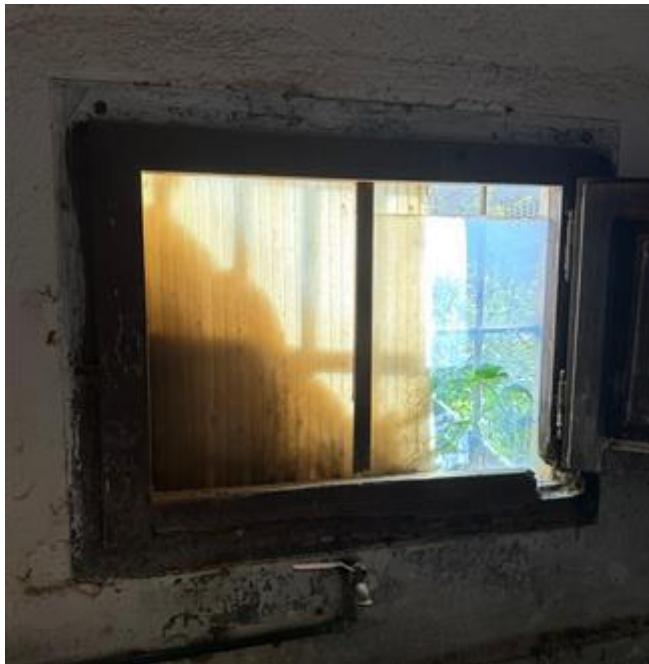
### Almacén: Carpinterías

La ventana presenta un estado de conservación deficiente, con zonas de madera deterioradas por pudrición y pérdida de material en varios puntos. Además, uno de los cristales originales ha sido reemplazado por una pieza de metacrilato, lo que compromete tanto la estanqueidad como la integridad estética del cerramiento.

El deterioro de la ventana se debe al paso del tiempo y a la ausencia de un mantenimiento adecuado, lo que ha provocado el estado actual de degradación. Se requiere su sustitución completa para restablecer las condiciones de estanqueidad, aislamiento y funcionalidad conforme a los estándares actuales.

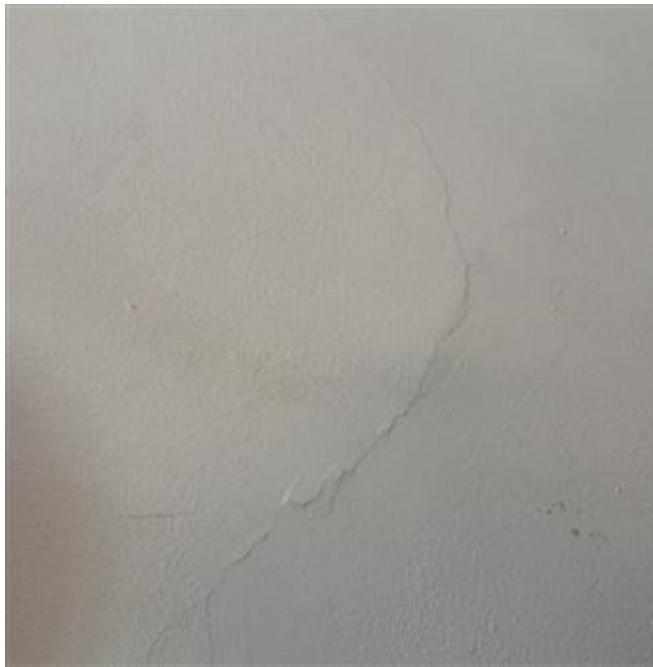
### Salón Comedor: Revestimiento

En el revestimiento se aprecia la misma patología observada en el techo: la presencia de fisuras originadas por asentamientos diferenciales del terreno, que han provocado ligeras deformaciones en los acabados superficiales.

Al igual que en el techo, se recomienda reparar las grietas mediante su apertura, la colocación de una malla de refuerzo y el posterior enmasillado para restablecer la continuidad del acabado. En uno de los puntos se observa además un abombamiento del revestimiento causado por la humedad ascendente procedente del terreno.

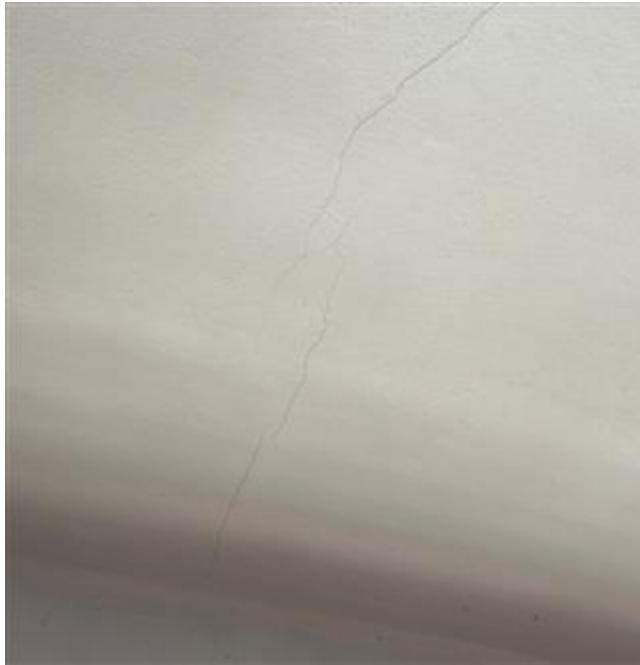
### Salón Comedor: Techo

Las fisuras se deben a los asentamientos naturales de la estructura y a las dilataciones propias de los materiales. Para su reparación, basta con abrir las grietas, colocar una malla de refuerzo y proceder al enmasillado para recuperar la continuidad del acabado.

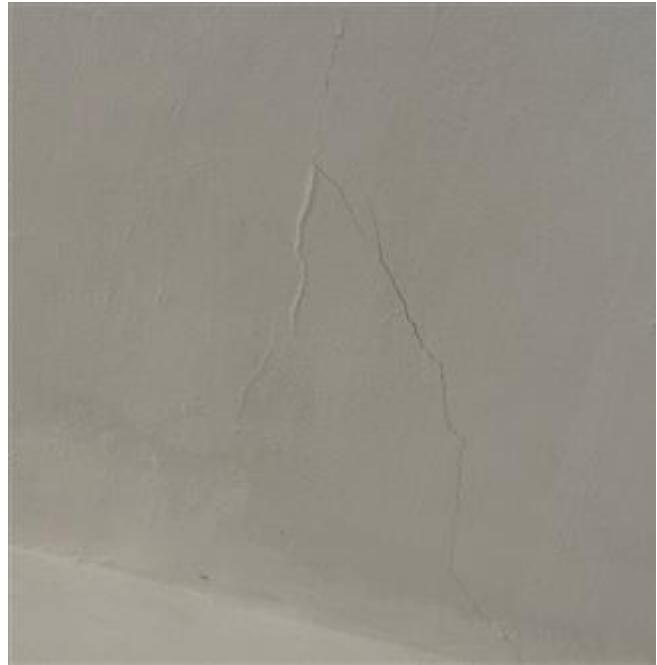
Foto 2 Patología techo

Se observan algunas fisuras en el techo correspondiente a la zona del comedor, visibles principalmente en las juntas entre paños y zonas próximas a los encuentros con los muros.

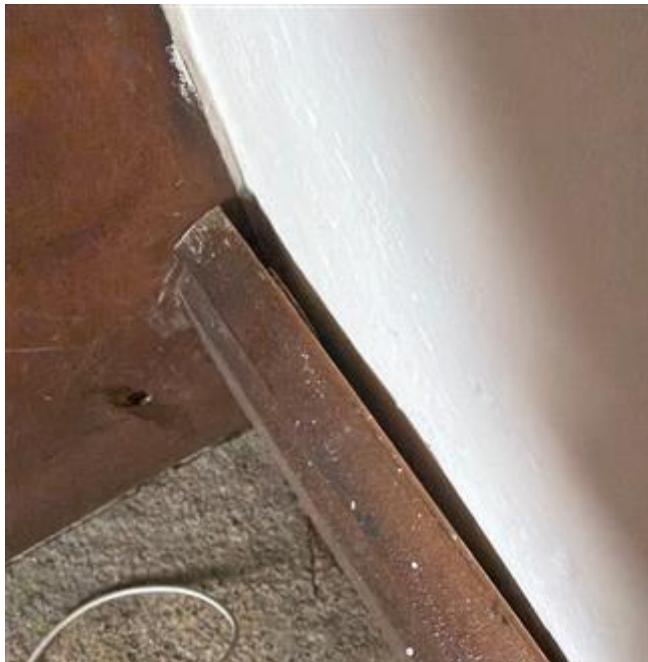
Foto 1 Patología Zócalo

Se observan tramos del zócalo desprendidos del paramento, además de presentar algunos golpes y daños superficiales que afectan a su aspecto general y a la correcta unión con la pared.

La escasa flexibilidad del zócalo de madera y la fragilidad de sus encuentros en esquina han provocado que algunos tramos presenten una colocación deficiente y pequeños golpes. No obstante, al tratarse de piezas de madera, su reparación y recuperación resultan sencillas.

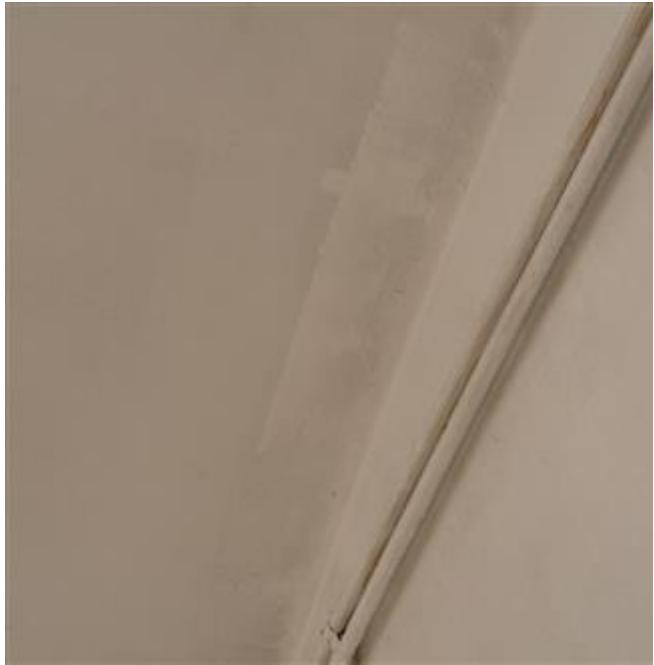
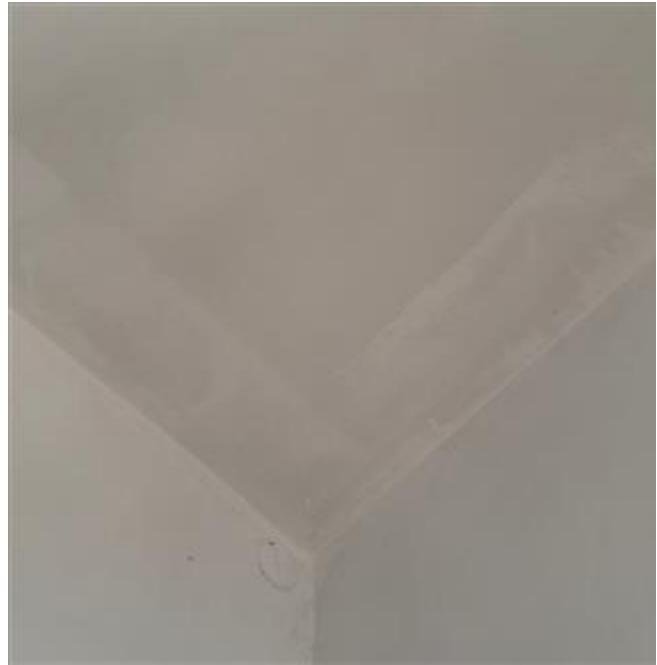
Principalmente en la zona del techo y en algunos sectores de las paredes se aprecia la necesidad de un repaso general de pintura, con el fin de homogeneizar el acabado y mejorar la apariencia general de la estancia.

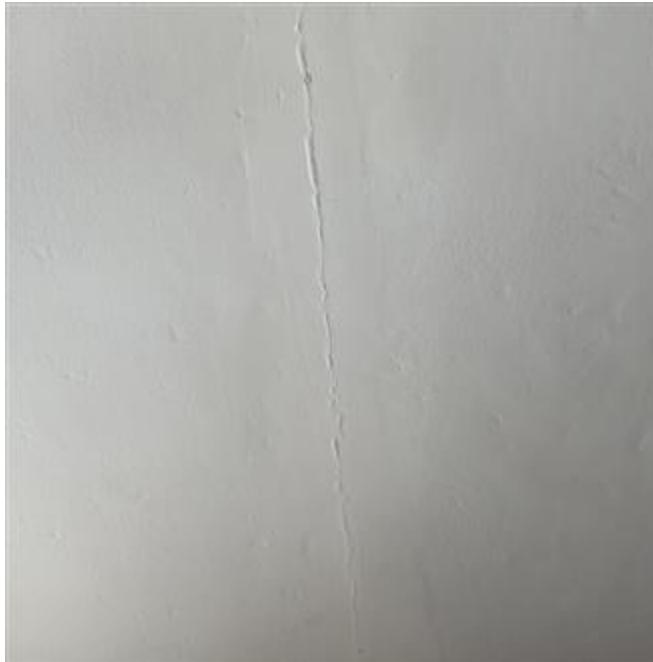
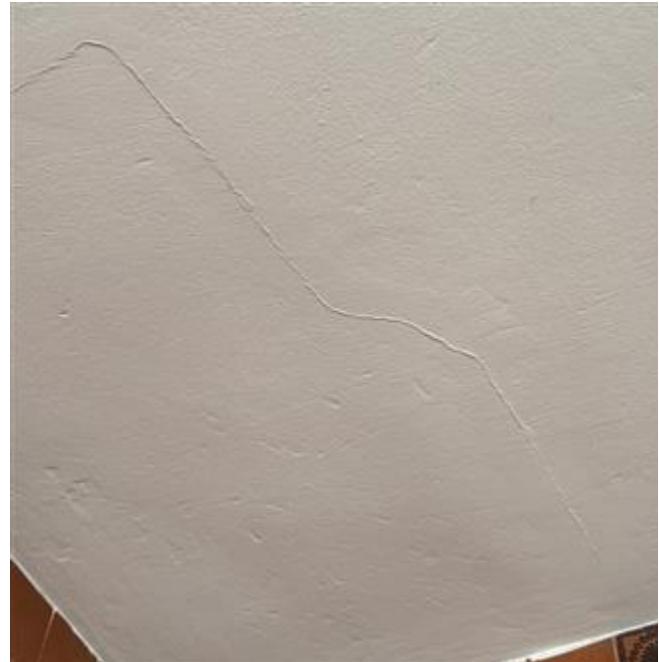
Se observan fisuras en el techo de la cocina que, si bien no representan un riesgo estructural, requieren una reparación adecuada para conservar un acabado uniforme y en buen estado.

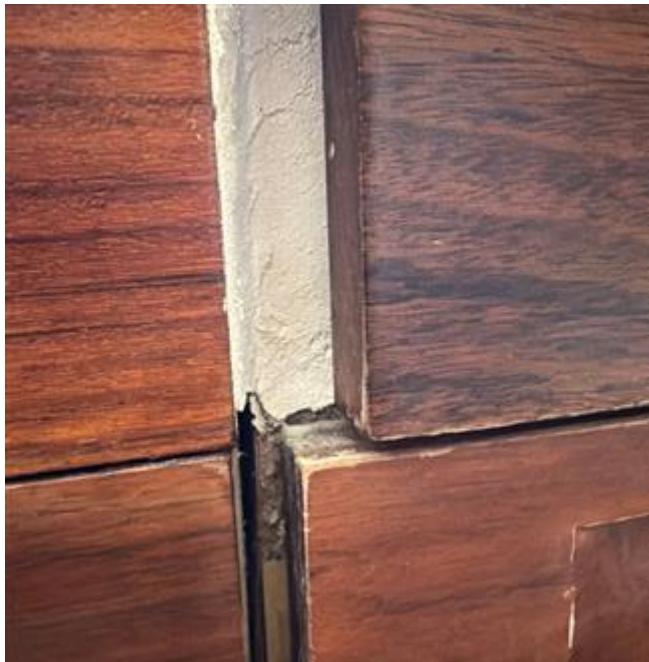
Foto 1 Patología Móvilario

Algunos armarios y cajones de la cocina presentan hinchazones causadas por la humedad, lo que dificulta su uso y evita que cierren correctamente, evidenciando un deterioro del material y de sus mecanismos de ajuste.

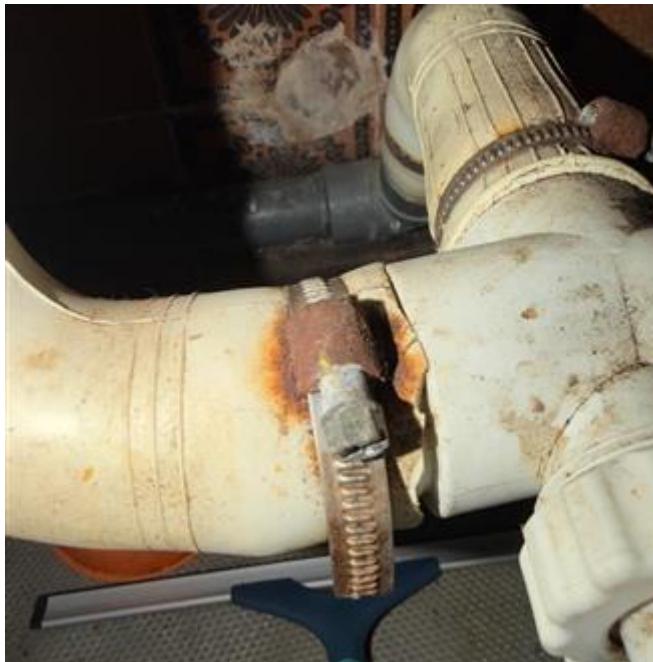
Foto 1 Patología Estado Sifones

Se observan varias piezas de los sifones con signos de oxidación, así como indicios de una posible fuga en alguno de sus tramos, evidenciada por la presencia de humedad y residuos en la zona inferior.

Se recomienda sustituir los sifones por unidades nuevas y retirar todas las piezas oxidadas, con el fin de evitar filtraciones y prevenir un deterioro mayor en el mobiliario de la cocina.

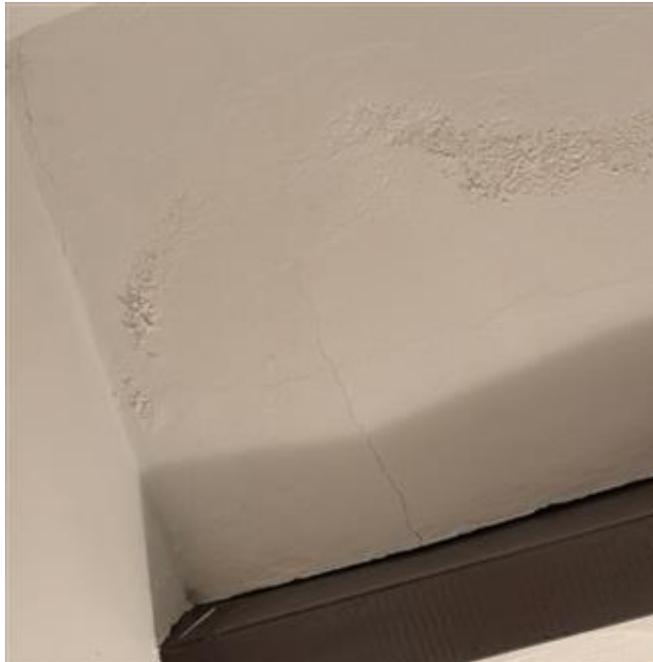
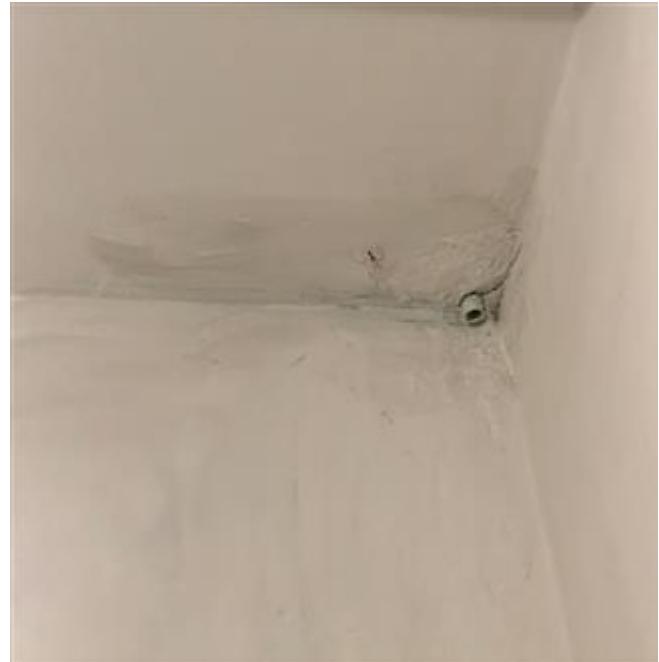
Se observa desprendimiento de pintura en el baño, especialmente en algunas zonas del techo expuestas a humedad, lo que afecta el acabado y la uniformidad de las superficies.

La causa del desprendimiento es la humedad procedente del exterior. Se recomienda eliminar la pintura afectada, retirar el yeso deteriorado y proceder al enyesado y repintado para restablecer el acabado en condiciones óptimas.

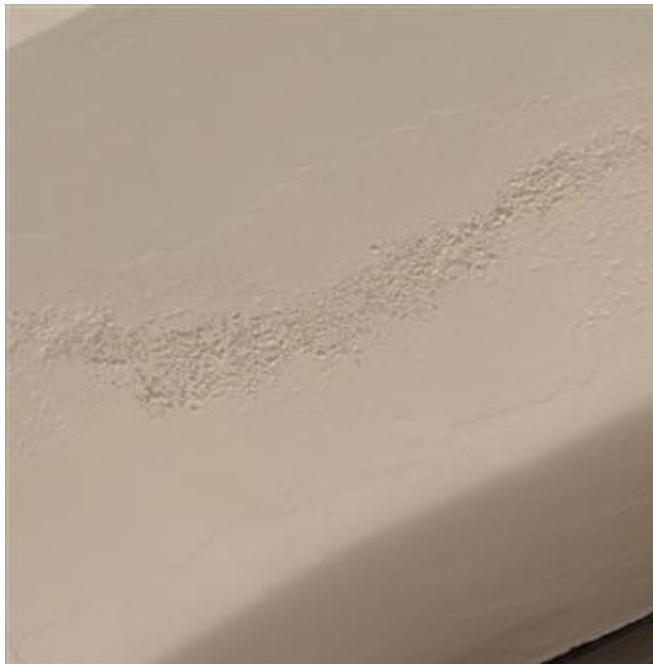
Foto 1 Patología humedades

Al tratarse de un volumen añadido a la construcción principal, la cubierta presenta diversas patologías, entre ellas filtraciones visibles en la parte interior del techo, consecuencia de una ejecución y un aislamiento deficientes.

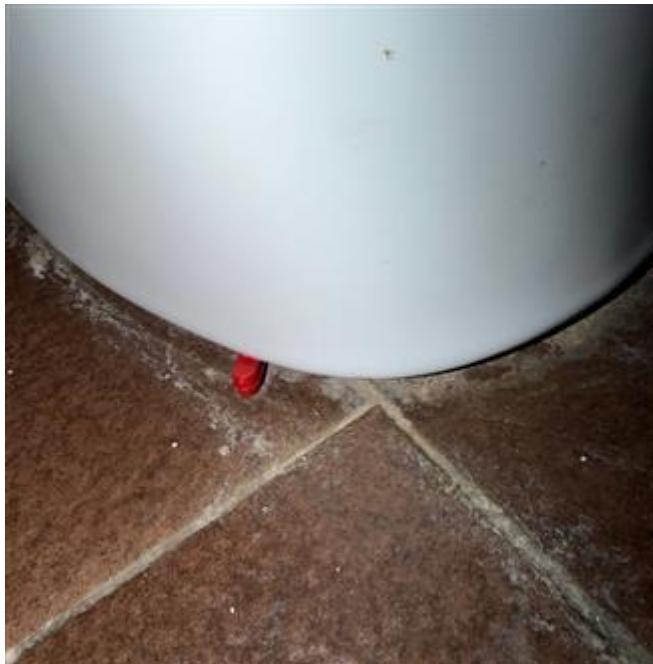
Foto 1 Patología Inodoro

El inodoro presenta un desnivel en su apoyo, motivo por el cual se ha colocado una cuña de plástico para mantenerlo en posición estable. Esta solución es provisional y refleja una instalación deficiente en su base.

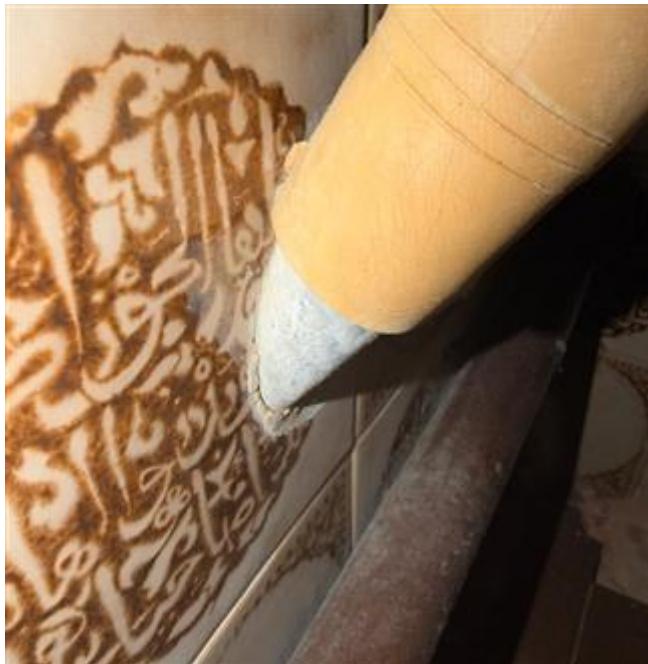
Foto 1 Patología Estado Desagües

Se observa un desagüe de plomo en el lavabo, correspondiente a la instalación de origen que no cumple con los estándares actuales en materia de salubridad y seguridad.

Se recomienda sustituir el desagüe de plomo por uno de PVC, con el fin de prevenir posibles obstrucciones o fugas y garantizar una instalación más segura y duradera.

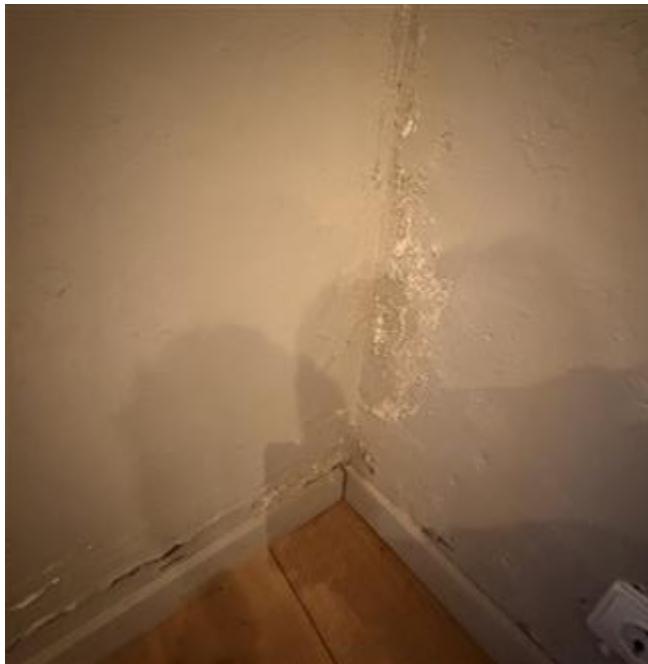
Foto 1 Patología revestimiento

En las zonas inferiores del revestimiento se aprecia humedad por capilaridad procedente del terreno, visible a través de manchas y ligeras deformaciones en el acabado superficial.

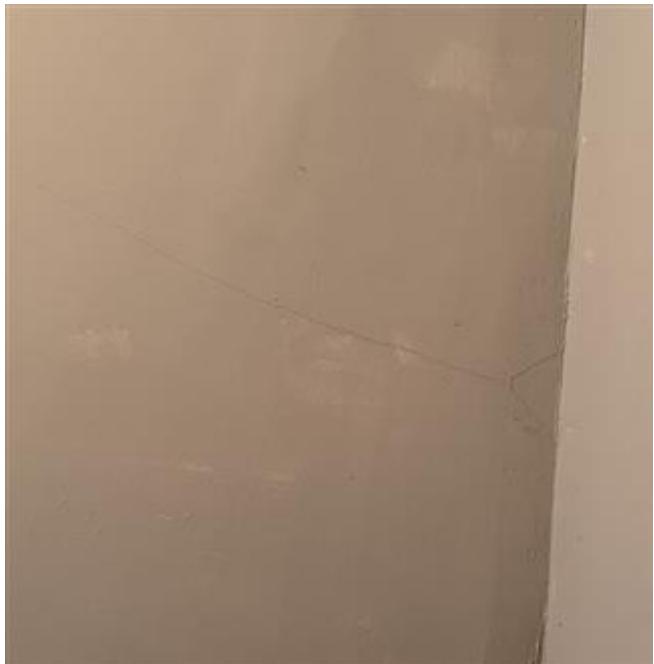
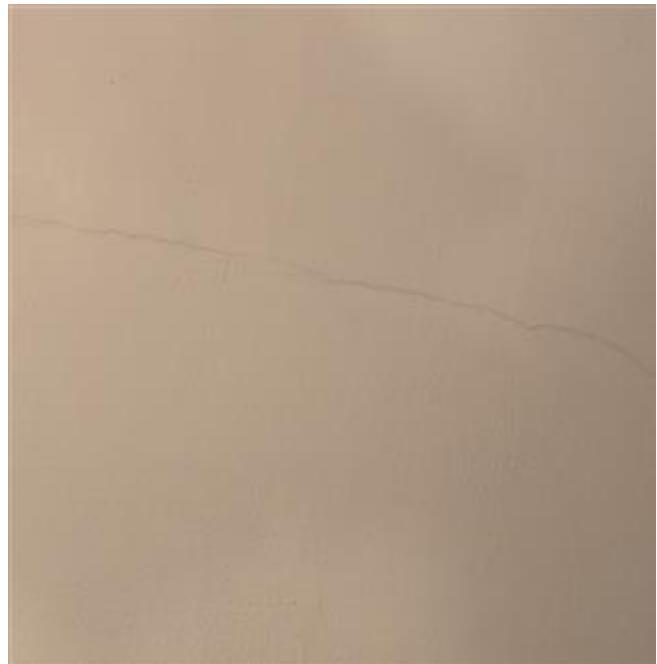
Se observan fisuras en el techo originadas por los asentamientos naturales de la estructura y las dilataciones propias de los materiales de construcción, sin que se aprecien indicios de movimientos estructurales significativos.

Se recomienda abrir las grietas, colocar una malla de refuerzo y proceder al enmasillado posterior, con el fin de evitar su reaparición y obtener un acabado continuo y uniforme.

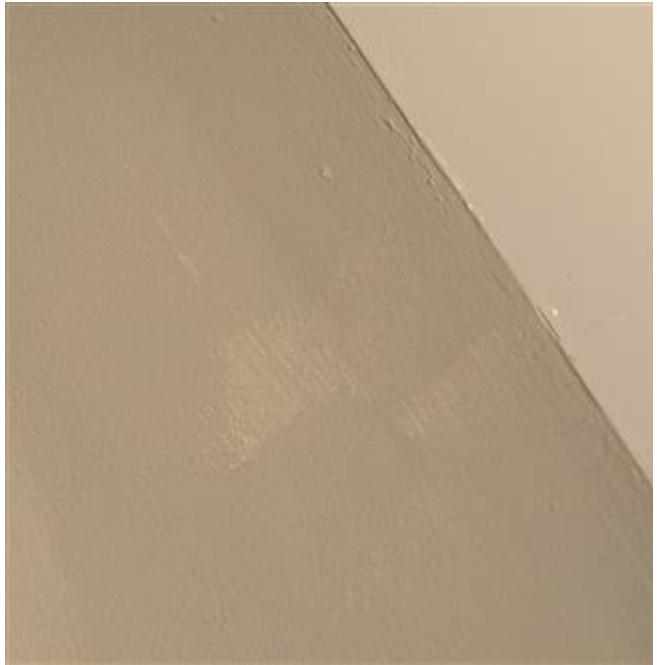
Foto 1 Patología Pintura

La pintura del techo y las paredes presenta un estado general deficiente, con zonas desgastadas, decoloradas y con pérdida de adherencia, lo que afecta negativamente al aspecto global de la estancia.

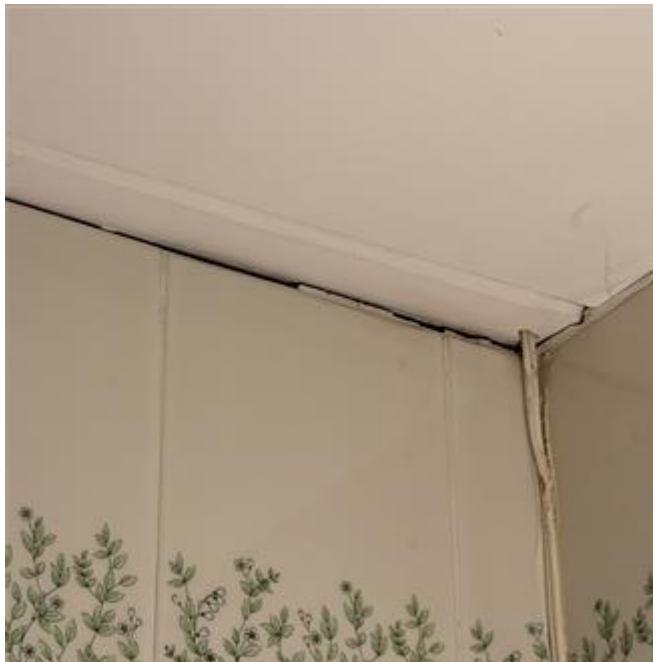
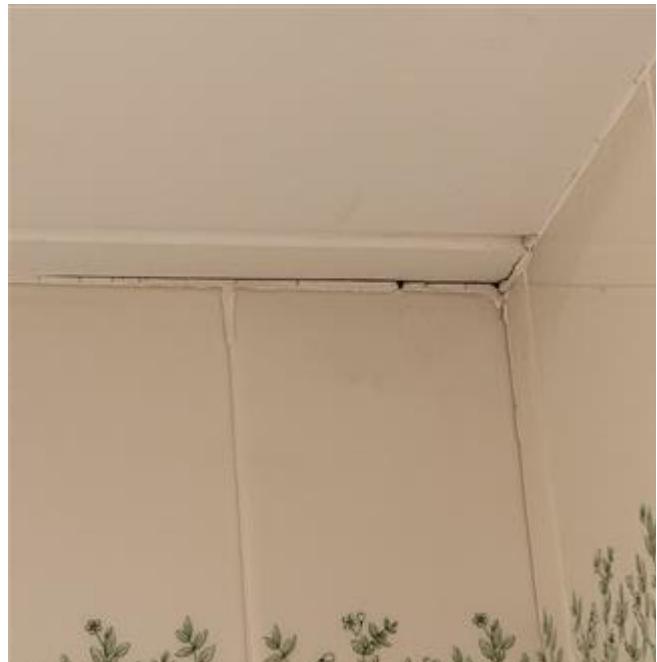
En las esquinas donde el techo se une con el revestimiento se observan juntas abiertas que requieren ser tratadas para restablecer la continuidad del acabado y evitar la aparición de fisuras visibles.

Debido a una ejecución deficiente, las juntas se han abierto y necesitan ser selladas nuevamente mediante una intervención profesional que garantice su correcta adherencia y durabilidad.

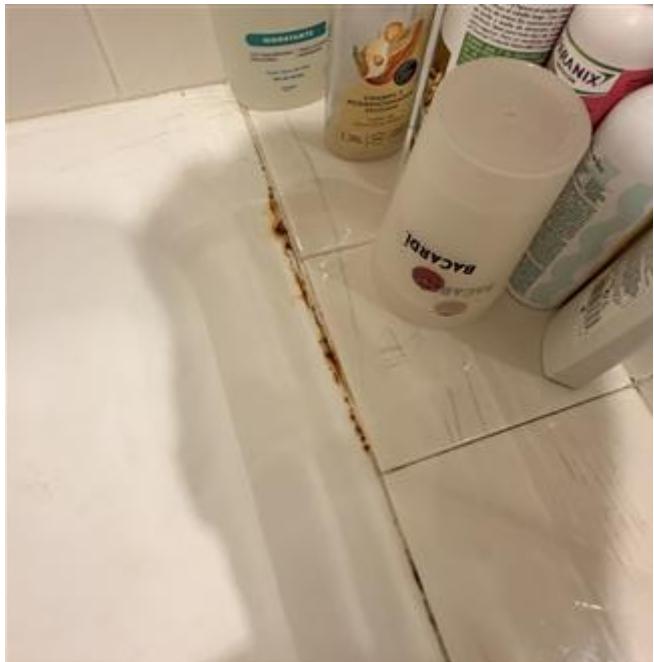
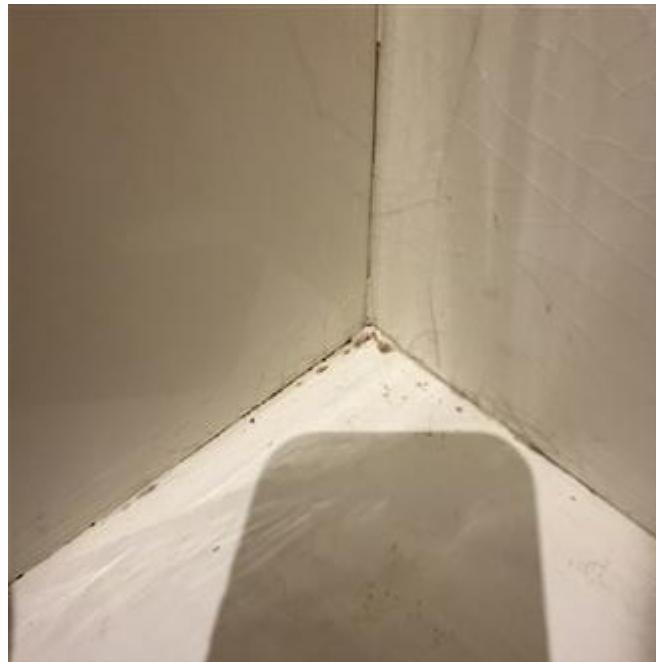
La bañera presenta signos de oxidación localizada en la zona de encuentro con el alicatado, además de algunos tramos donde falta material de rejuntado, lo que puede favorecer la filtración de humedad hacia el soporte.

Se recomienda sustituir la bañera, ya que la oxidación se encuentra en el interior del material y resulta difícil de reparar de manera eficaz. Además, el desmontaje para su restauración podría provocar daños irreversibles. También es necesario rejuntar las zonas donde falta material, recomendándose el uso de una borada epoxi por su mayor resistencia y durabilidad frente a la humedad.

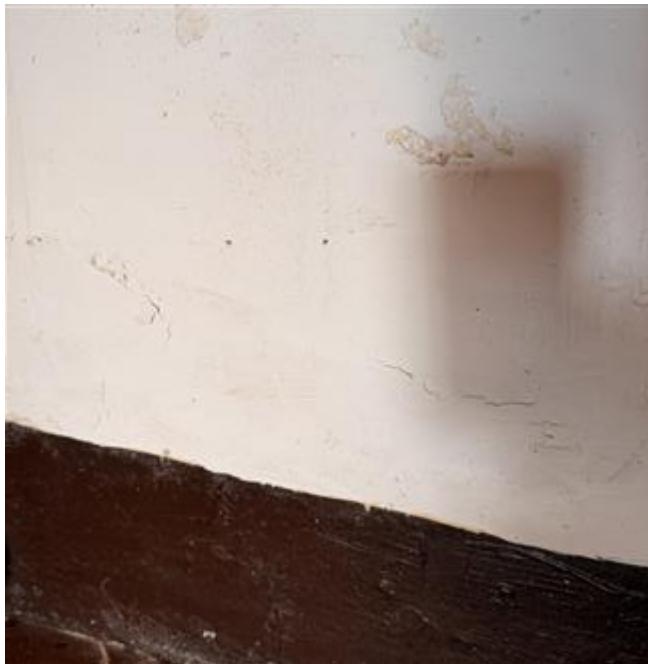
Foto 1 Patología revestimiento

Se aprecian zonas de pintura desprendida en las partes inferiores de las paredes, con evidentes signos de humedad por capilaridad que han afectado la adherencia y el aspecto del revestimiento.

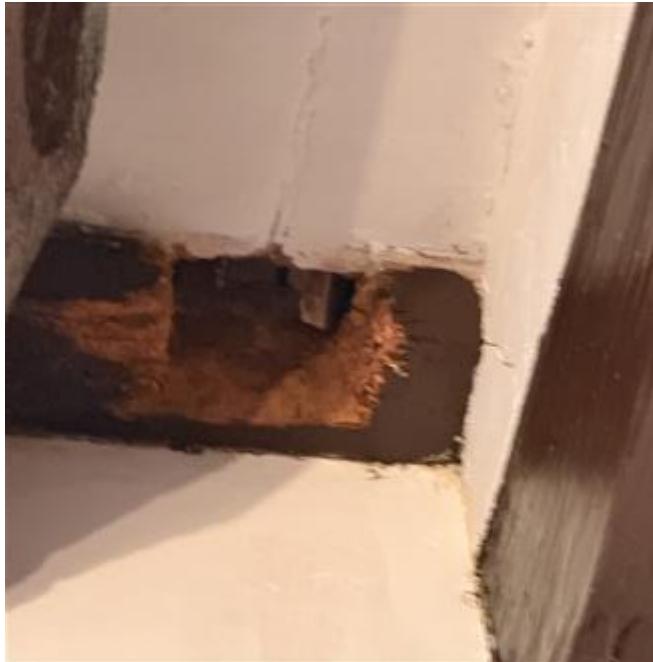
Foto 1 Patología techo

Se observan zonas del techo con perforaciones y roturas ocasionadas por el paso de instalaciones, las cuales no han sido debidamente selladas ni reparadas, afectando la continuidad y el acabado del paramento.

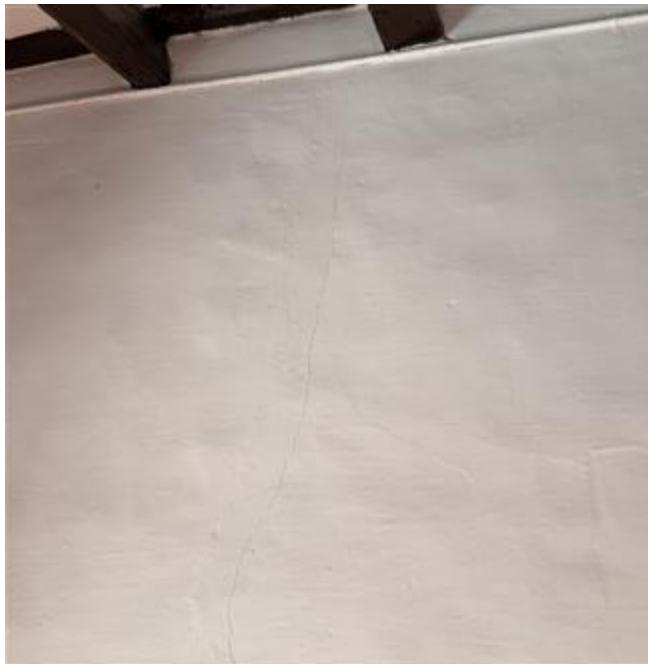
Foto 1 Patología revestimiento

Se observan pequeñas fisuras derivadas de los asentamientos diferenciales de la vivienda, sin indicios de movimientos estructurales relevantes.

Se aprecia una presencia generalizada de fisuras de este tipo en distintas zonas de la vivienda. Como en los casos anteriores, se recomienda abrir las grietas, colocar una malla de refuerzo, aplicar masilla y finalizar con el pintado para garantizar un acabado continuo y duradero.

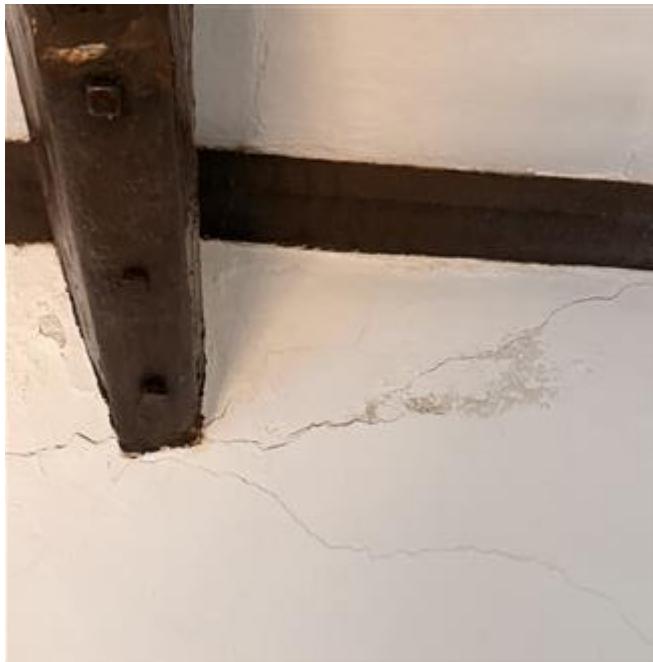
Foto 1 Patología techo

En la zona de encuentro entre el techo y la pared se observan grietas y elementos de madera deteriorados por pudrición, consecuencia del contacto prolongado con el agua.

La causa de esta afección es una filtración en la cubierta. Se recomienda impermeabilizar completamente la superficie exterior, sustituir las piezas de madera dañadas, sellar las grietas detectadas y proceder al repaintado final para restablecer el acabado. Es importante, primero, prevenir filtraciones actuando en el exterior.
