# Informe inspección de inmueble

Dirección del inmueble

# Resumen ejecutivo

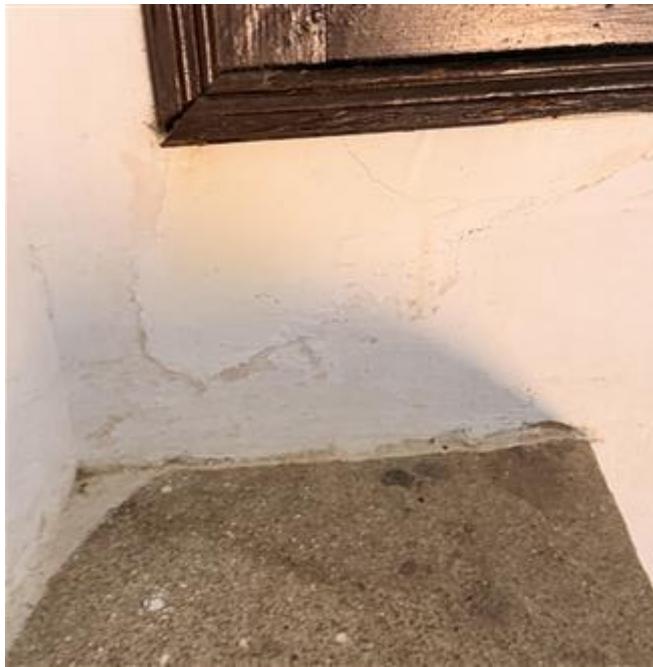
Foto 1 Patología Carpinterías

En la parte inferior de la ventana se aprecian filtraciones de agua procedentes de la junta entre la carpintería y el paramento, donde el sellado presenta deficiencias que permiten la entrada de humedad.

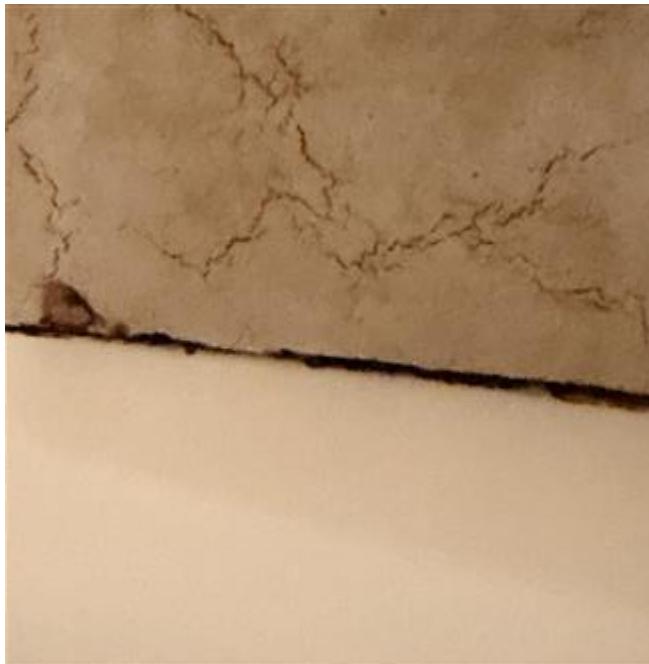
Foto 1 Patología revestimiento

En la zona de encuentro entre la bañera y la baldosase observa una junta abierta y despegada, lo que permite la filtración de agua y afecta la estanqueidad del conjunto.

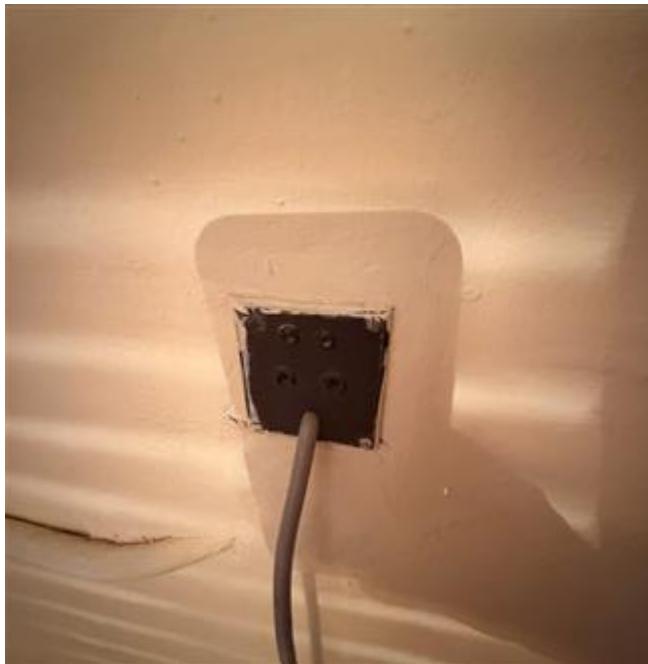
Foto 1 Patología Mecanismos

En general, todos los mecanismos de la vivienda carecen de toma de tierra, pero en este caso encontramos un enchufe no protegido y con un cable puenteado que puede ser peligroso

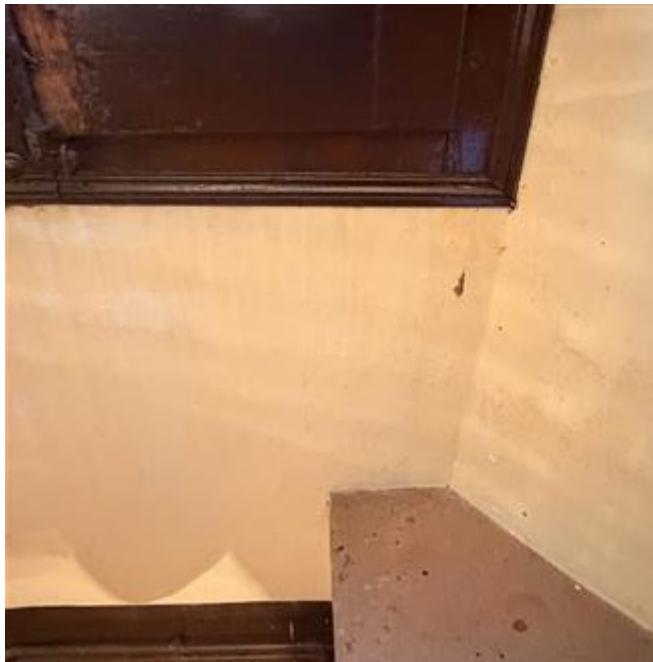
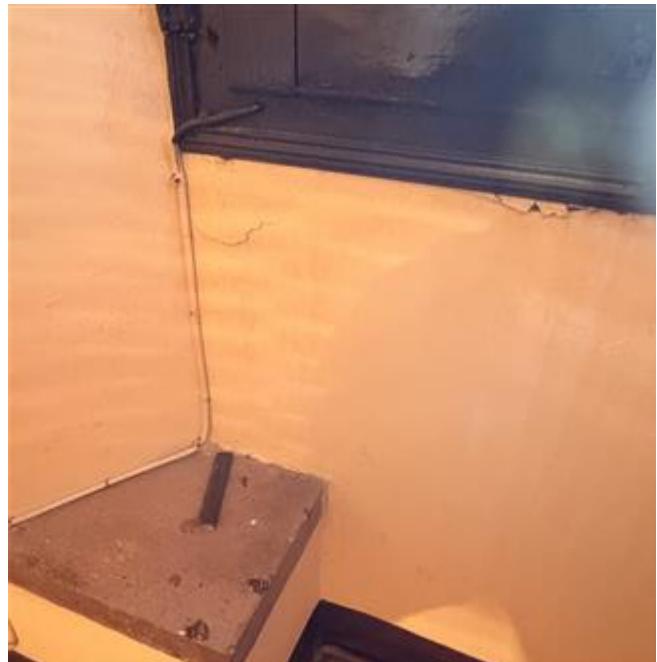
Hay unas marcas de filtraciones por la junta entre la ventana y la pared.

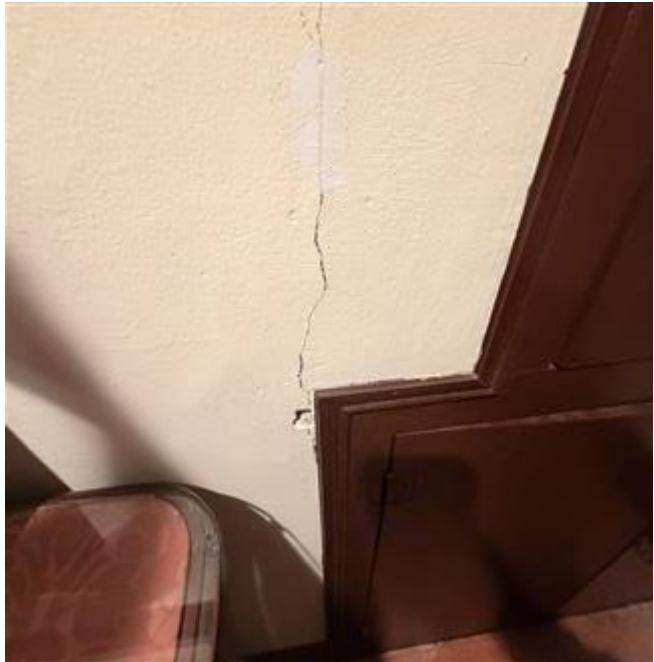
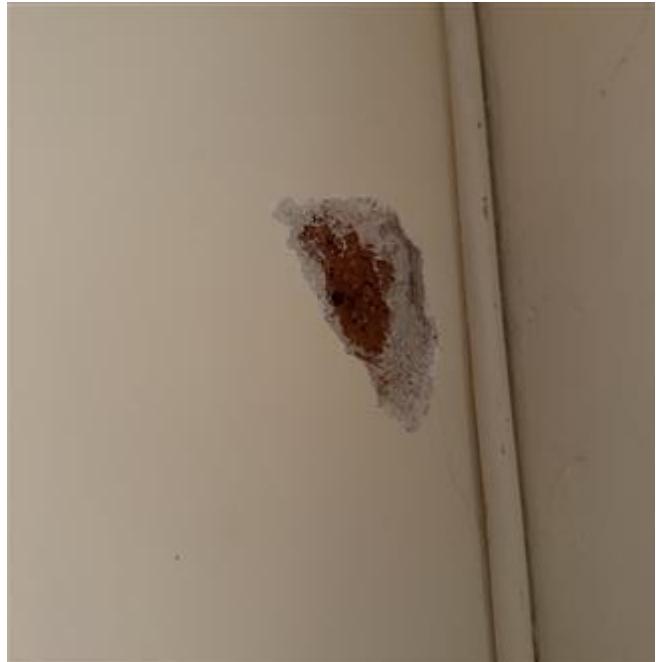
Hay diferentes marcas de fisuras y agujeros en algunas partes de la habitación

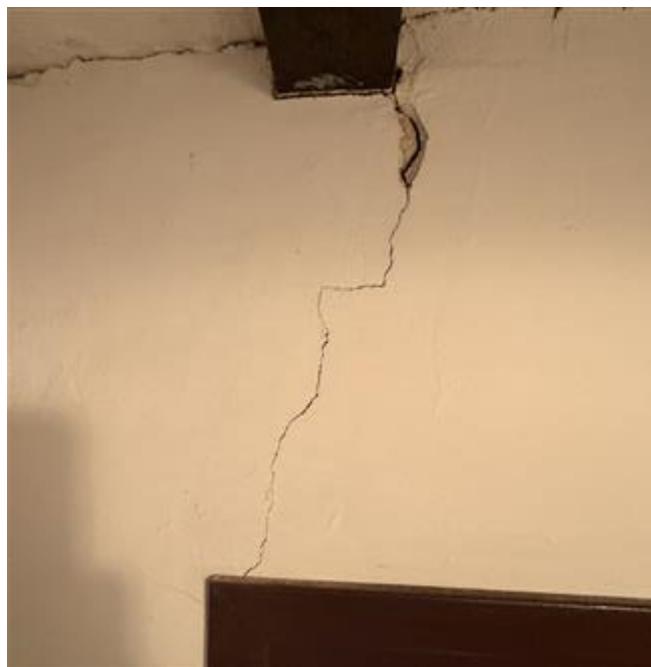
Foto 1 Patología revestimiento

Encontramos debajo de una viga que recorre la pared hasta un dintel inferior. También encontramos diferentes fisuras en otras paredes.

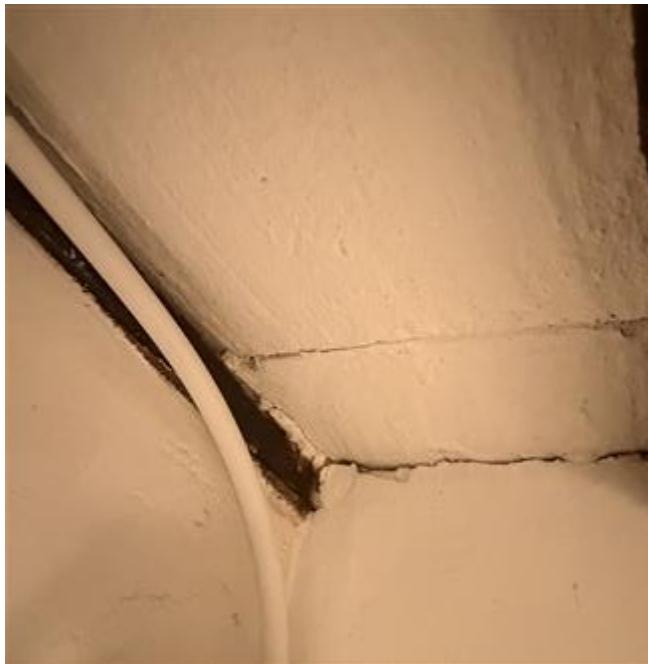
Foto 1 Patología techo

El encuentro en el techo de la pared está abierto y hay algunas piezas cerámicas del techo que presentan un ligero movimiento

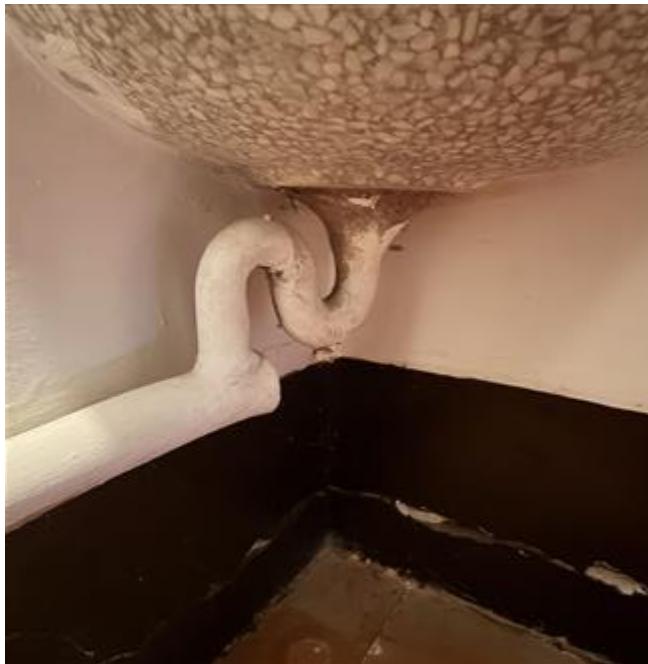
Foto 1 Patología Estado Sifones

Encontramos un sifón de plomo de diámetro muy reducido y que no es registrable

Esto puede provocar obstrucciones o fugas, y en el caso de que se obstruya es difícil de reparar. Se recomienda sustituirlo por uno de PVC de diámetro correcto.

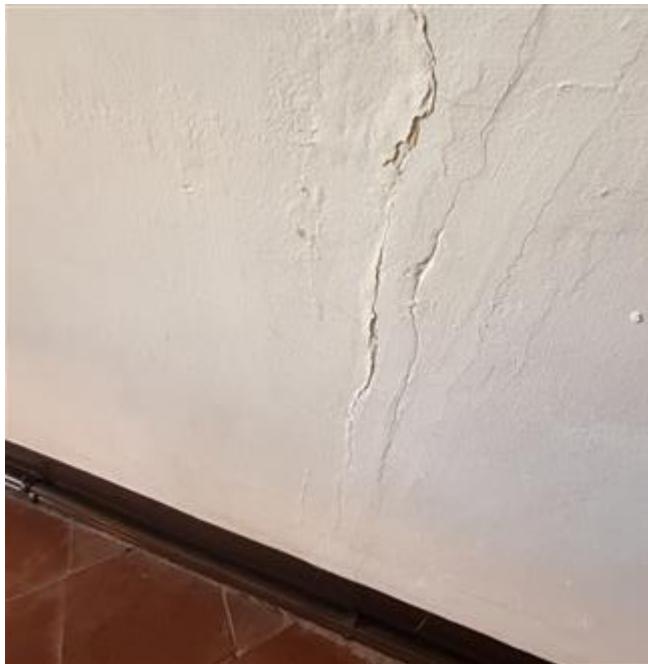
Foto 1 Patología revestimiento

En partes del revestimiento de la habitación, encontramos desconchones y parte del revestimiento desprendidas

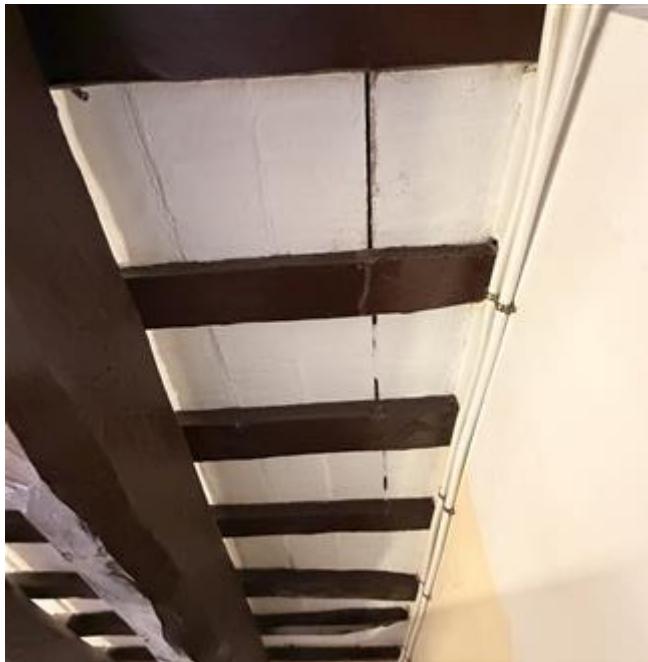
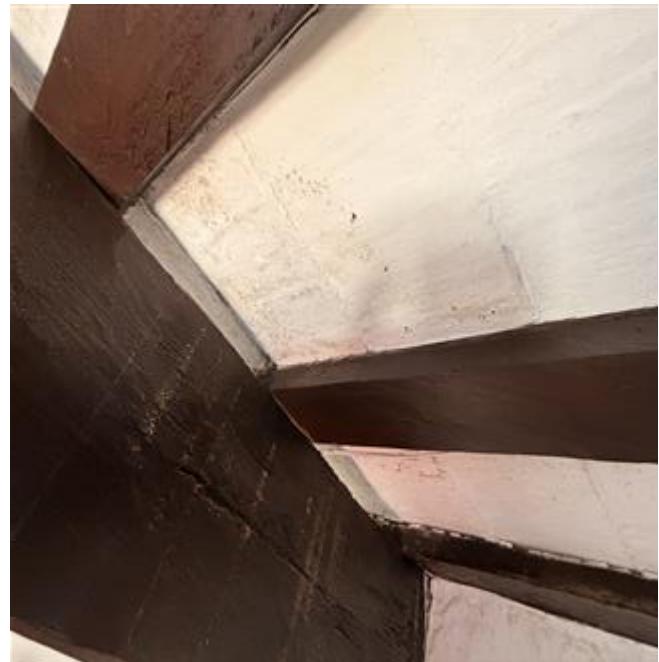
Esta habitación es la que presenta las filtraciones más evidentes de toda la vivienda. Es importante rehacer la cubierta entera para no ir realizando parches que a la larga van a suponer más problemas.

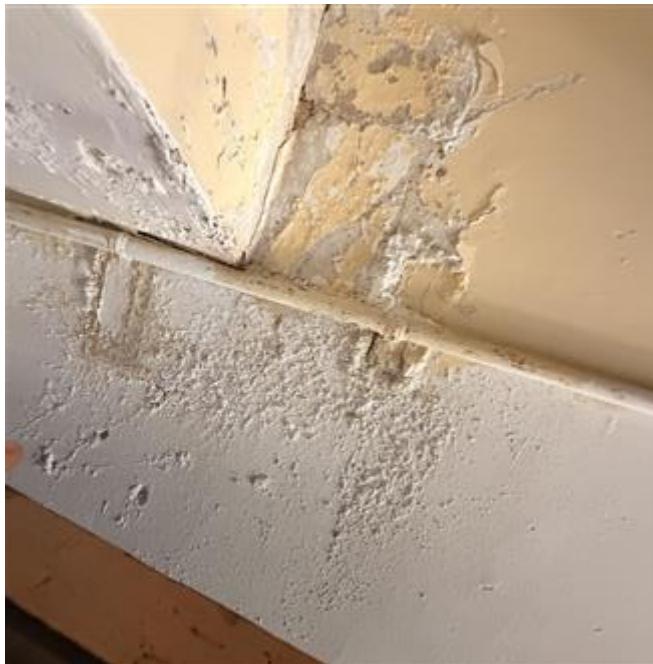
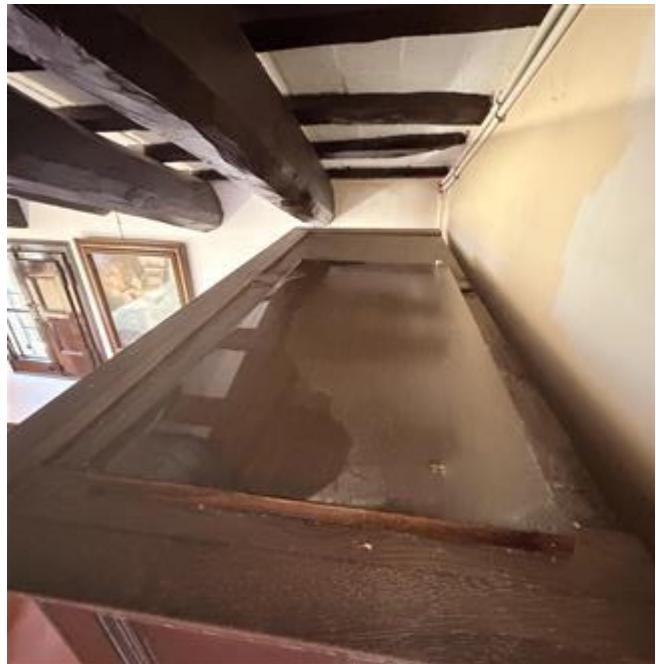
Las humedades que provienen de la cubierta, son evidentes, tanto en paredes como en un charco que encontramos encima del armario

Es importante actuar sobre la cubierta para evitar daños estructurales y problemas derivados como moho, afectaciones estructurales, en revestimientos, etc.

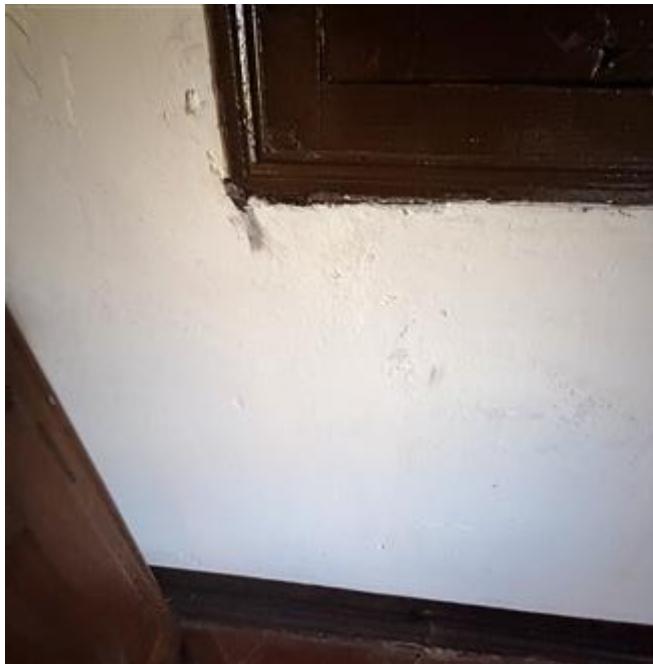
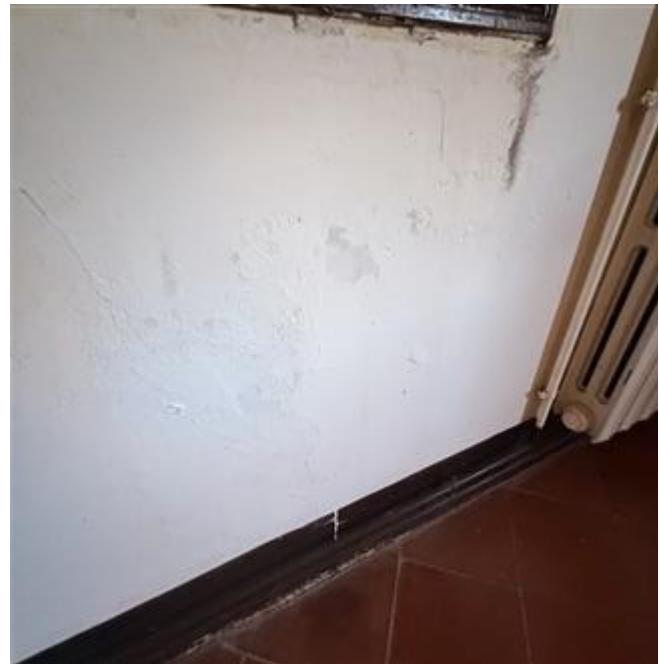
Como en otras estancias, encontramos manchas de humedad por filtración debajo de las ventanas, debido al mal sellado de la junta entre la ventana y la pared.

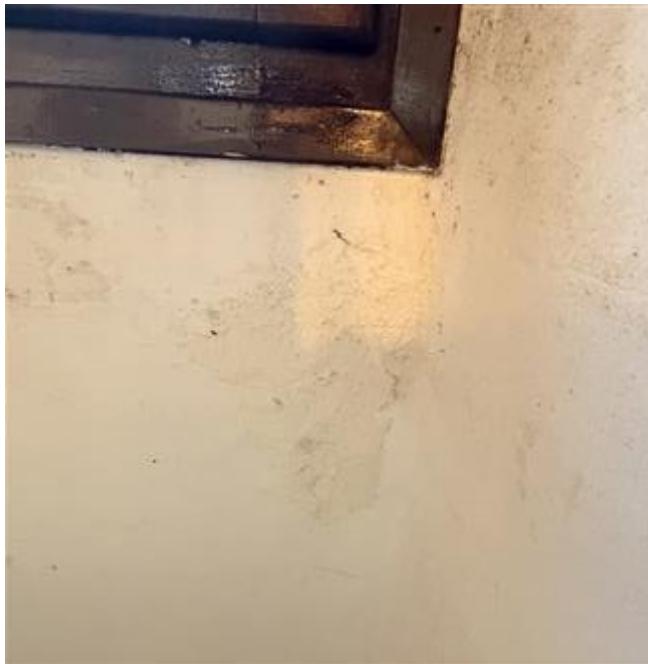
Foto 1 Patología revestimiento

Como el resto de la vivienda encontramos problemas de filtraciones en las juntas de las ventanas. Esta falta de sellado afecta revestimiento, y hace que pierda la pintura y se desprenda parte del yeso

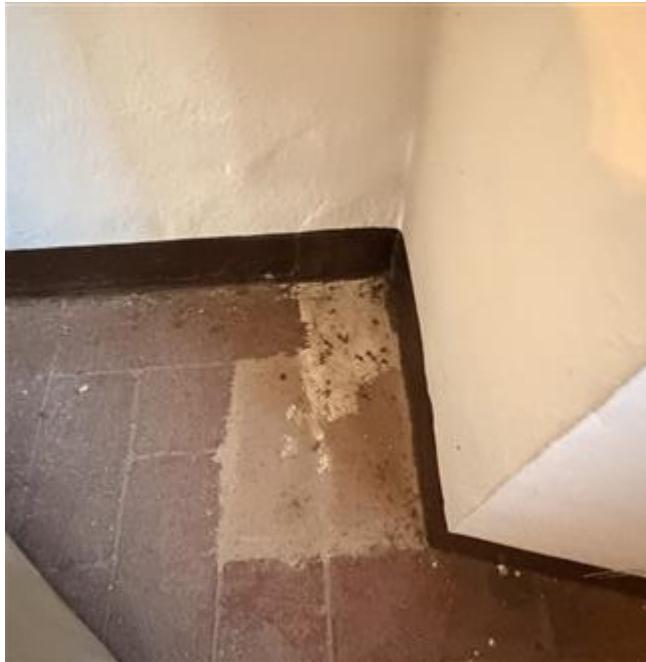
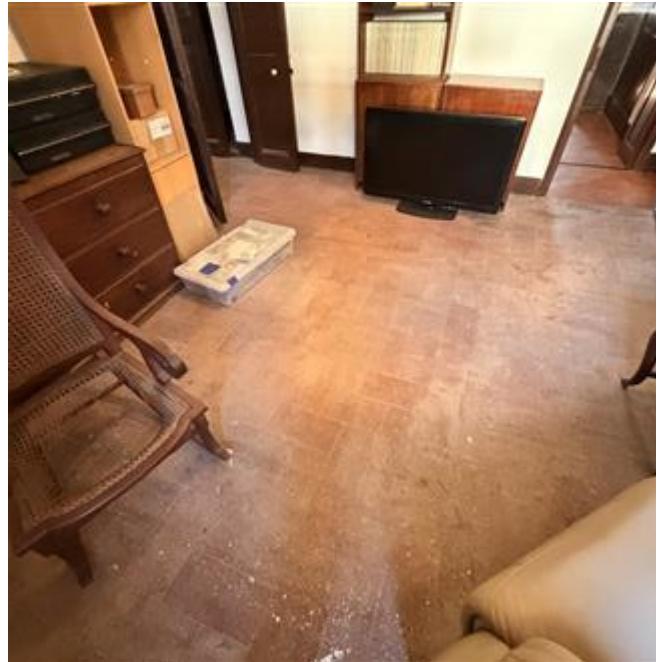
El pavimento de esta habitación en concreto presenta un estado poco cuidado. En el resto de la casa se han aplicado barnices y ceras, pero en este no

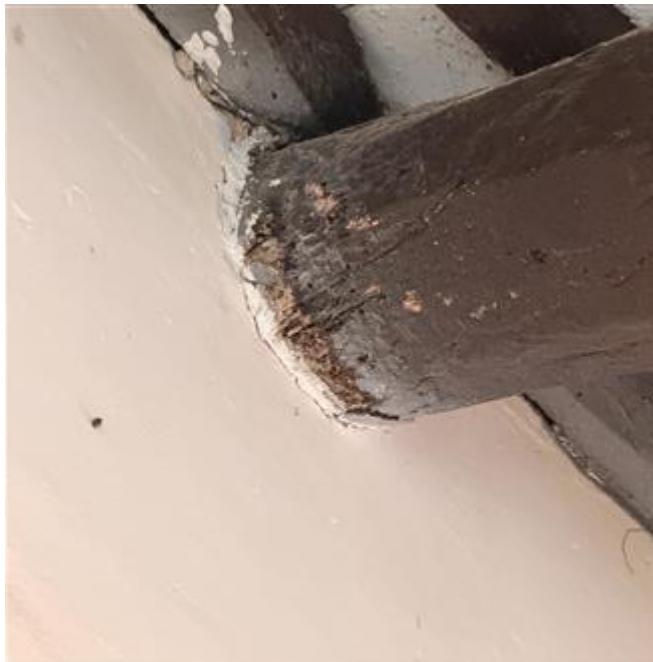
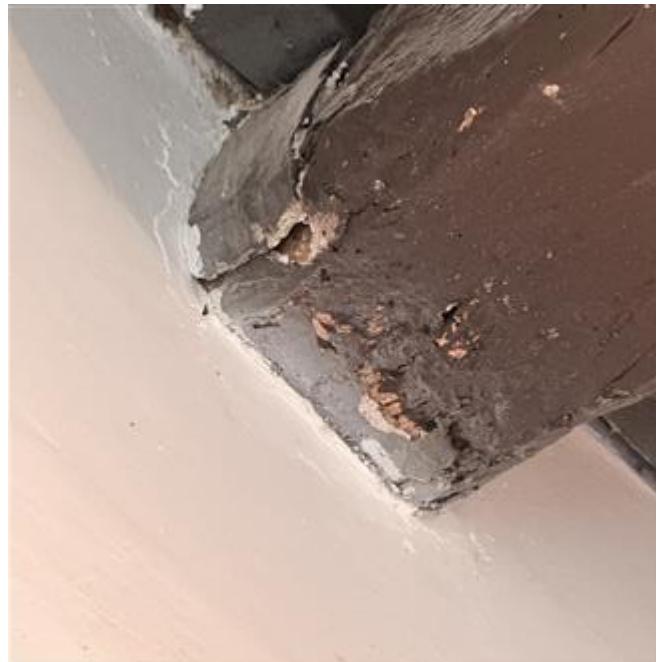
### Habitación 06 P1: Techo

Encontramos dos de las vigas afectadas y con claros signos de estar debilitadas en el punto de encuentro con la pared.

Esta debilitación probablemente se deba a la filtración previamente mencionada; no obstante, resulta fundamental ejecutar refuerzos en la zona afectada para prevenir posibles desprendimientos o daños estructurales futuros.

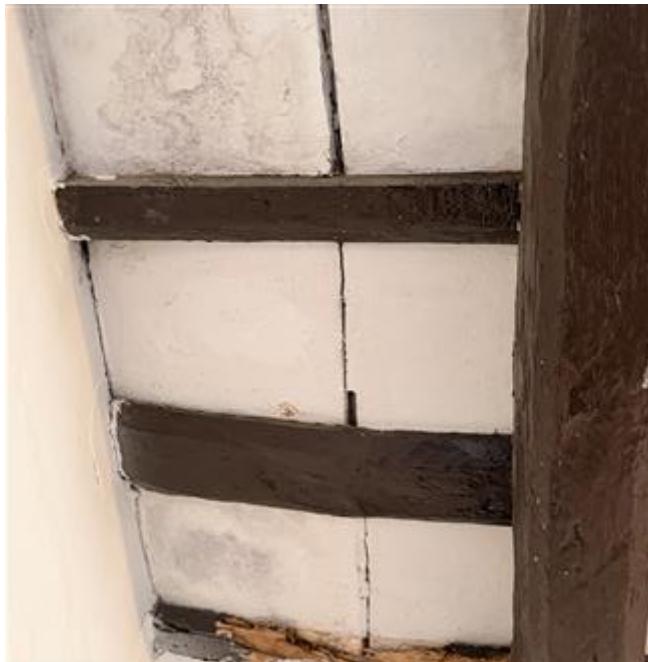
### Habitación 06 P1: Humedades

Hay una parte de las piezas cerámicas del techo, que está más abierta debido a movimientos y esto hace que aparezcan filtraciones. Estas filtraciones están pudriendo la madera.

Se observa una zona del techo donde las piezas cerámicas presentan aperturas derivadas de movimientos en la estructura, lo que ha permitido la entrada de agua y generado filtraciones que están deteriorando la madera. La pudrición de estos elementos compromete su capacidad portante y podría provocar desprendimientos de las piezas cerámicas. Por ello, se recomienda sustituir la madera dañada, previa reparación e impermeabilización completa de la cubierta.

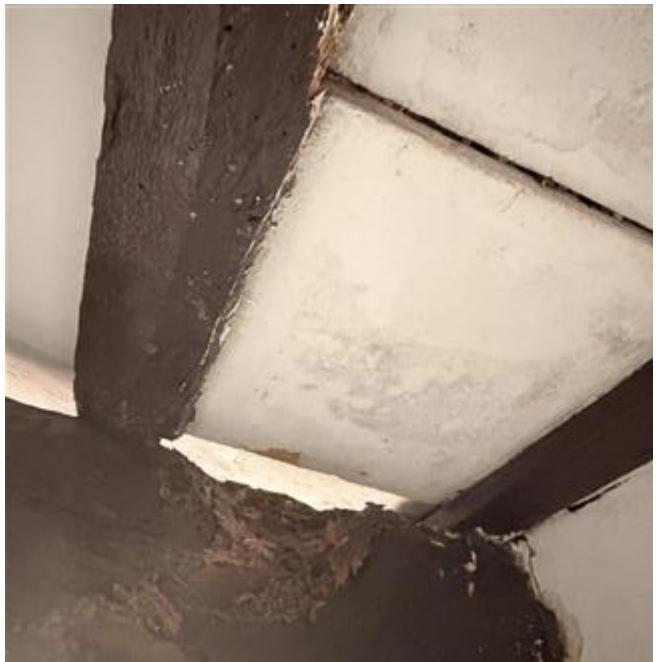
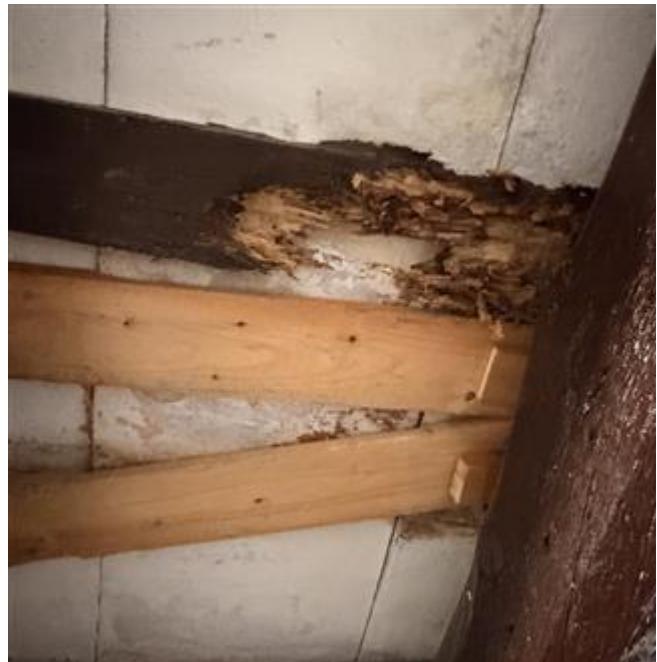
### Baño 04 P1: Techo

En este baño, debido a las filtraciones de la cubierta, encontramos vigas y piezas de madera afectadas por la humedad.

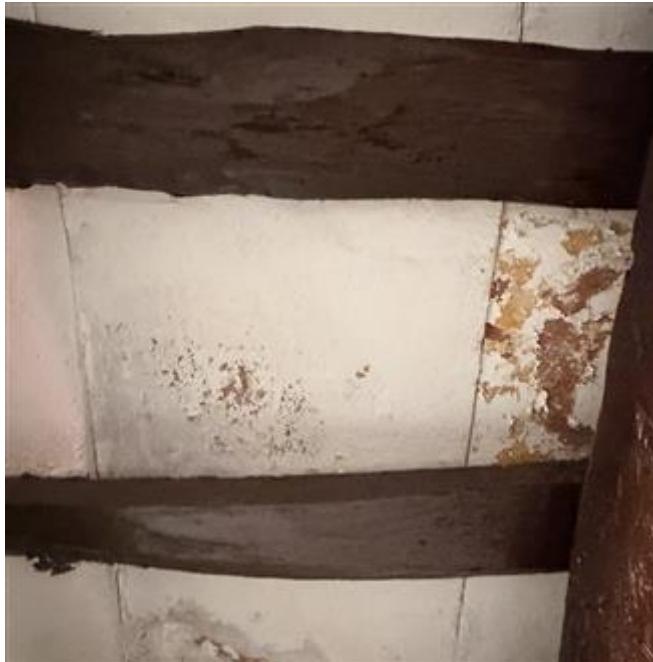
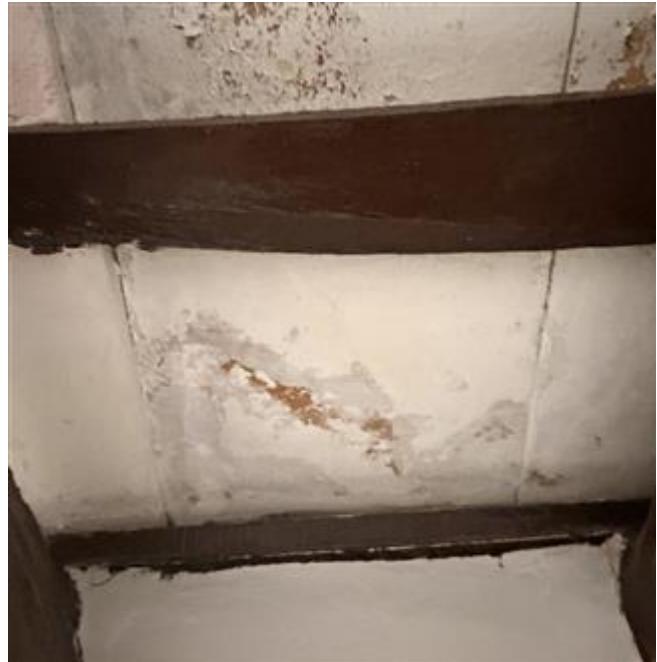
### Baño 04 P1: Humedades

Encontramos el mismo problema que en muchos otros puntos de la vivienda, debido a las filtraciones de la cubierta

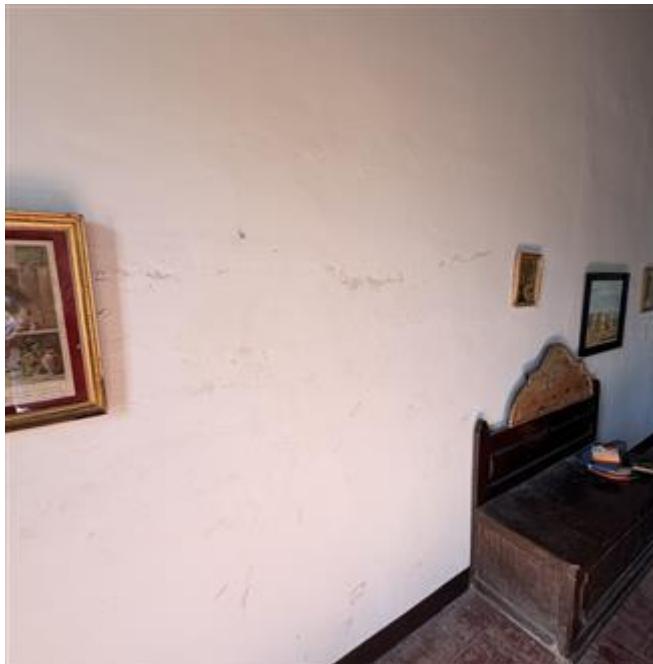
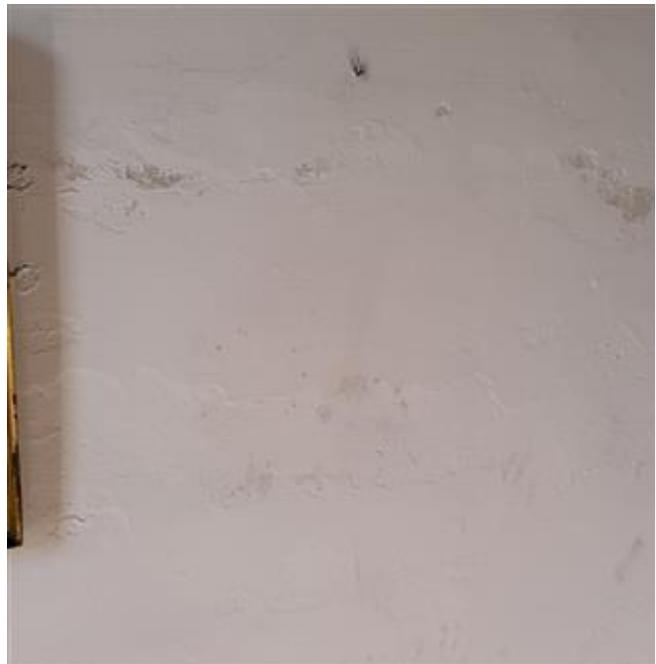
### Habitación 07 P1: Revestimiento

Hay tres puntos de afectación en el revestimiento, uno debido a las filtraciones de la propia cubierta, otro, debido a la falta de impermeabilización en el canalón de la cubierta de la otra casa y filtraciones por el mal sellado de las ventanas

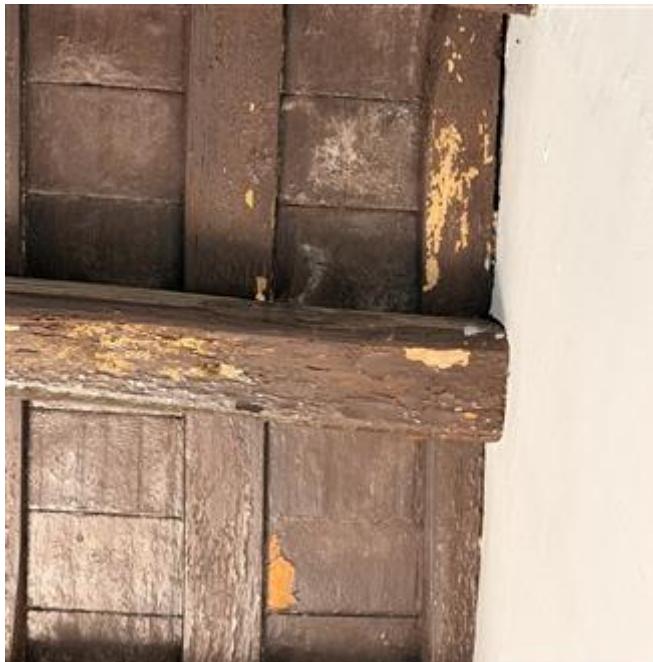
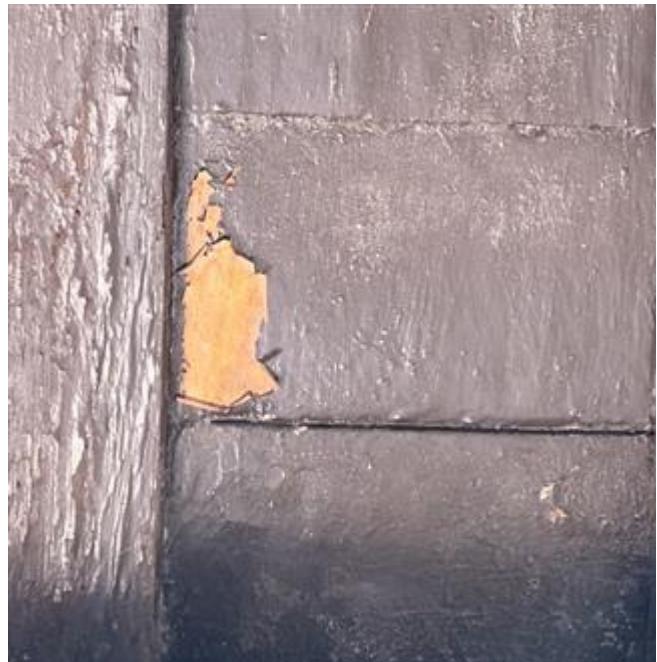
### Habitación 07 P1: Techo

Como en el resto de la vivienda, encontramos piezas del techo afectadas por filtraciones en la cubierta

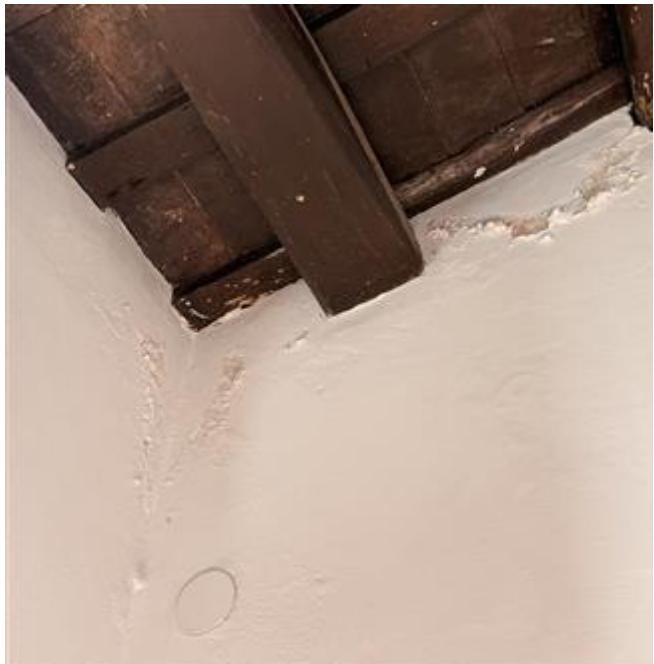
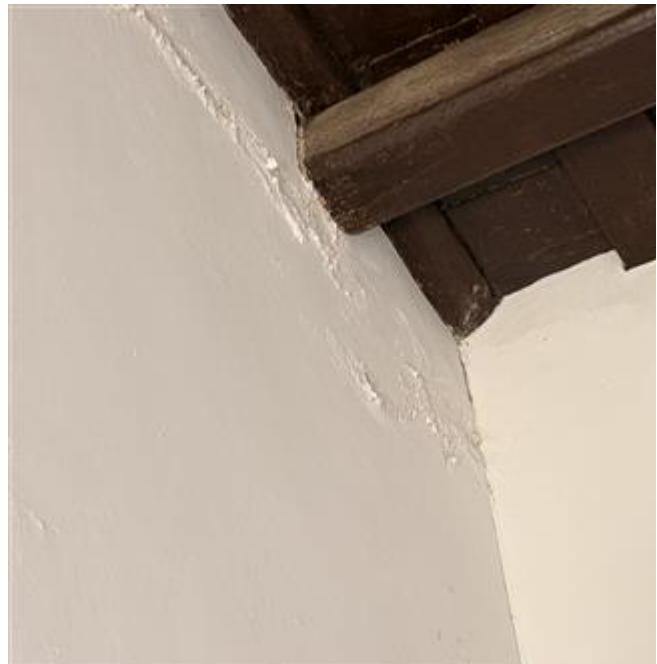
### Habitación 07 P1: Humedades

Estas humedades son las que provienen de la cubierta de la propia casa.

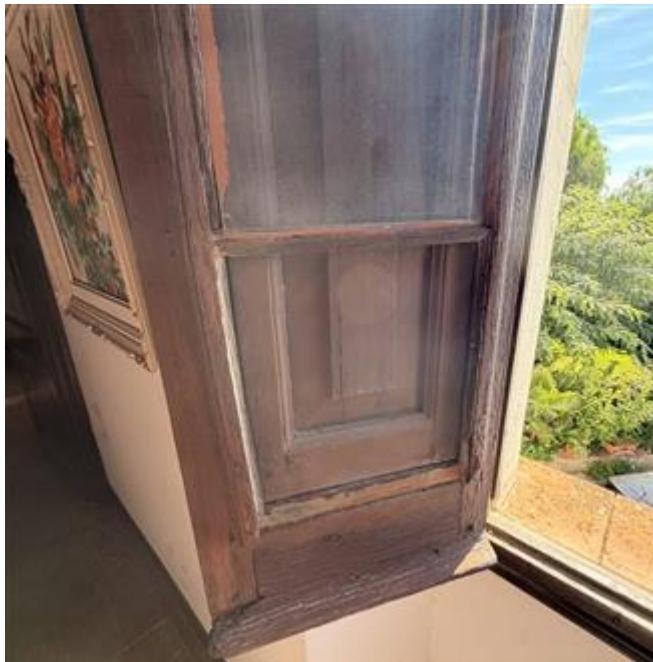
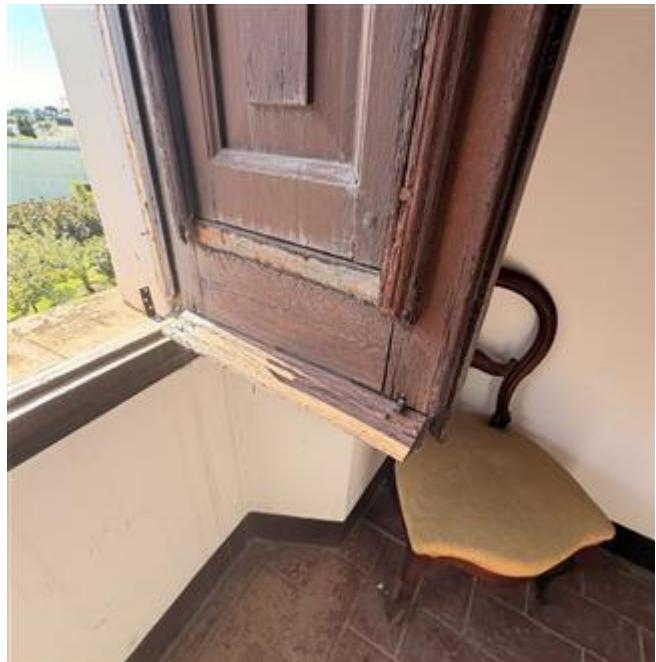
### Habitación 07 P1: Carpinterías

Como en otras carpinterías de la vivienda, encontramos cristales rotos y partes de la madera, desprendidas o podridas

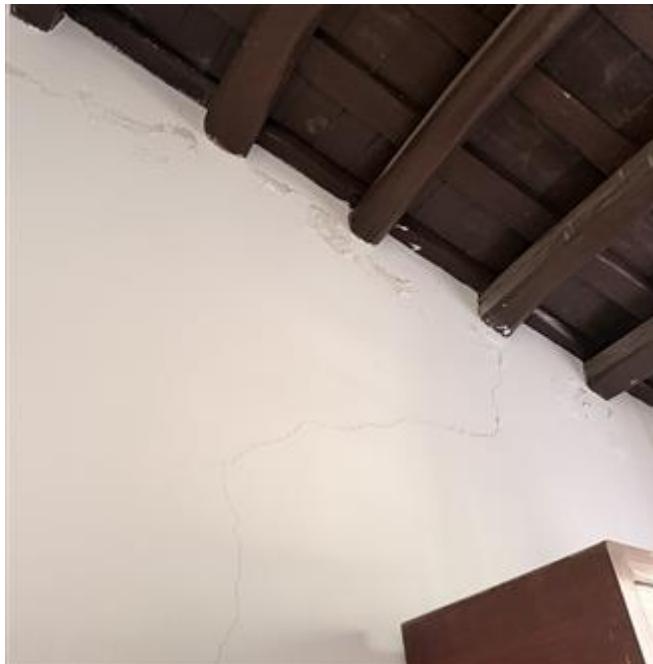
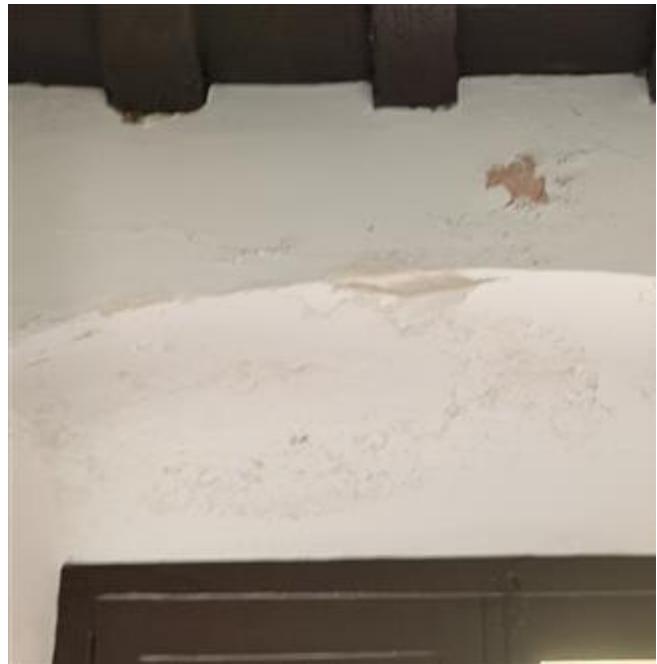
### Habitación 08 P1: Revestimiento

En este caso, las filtraciones provienen de la fachada fría de la casa. En esa fachada el revestimiento está bastante desprendido y con la lluvia puede estar filtrando en el interior de la vivienda.

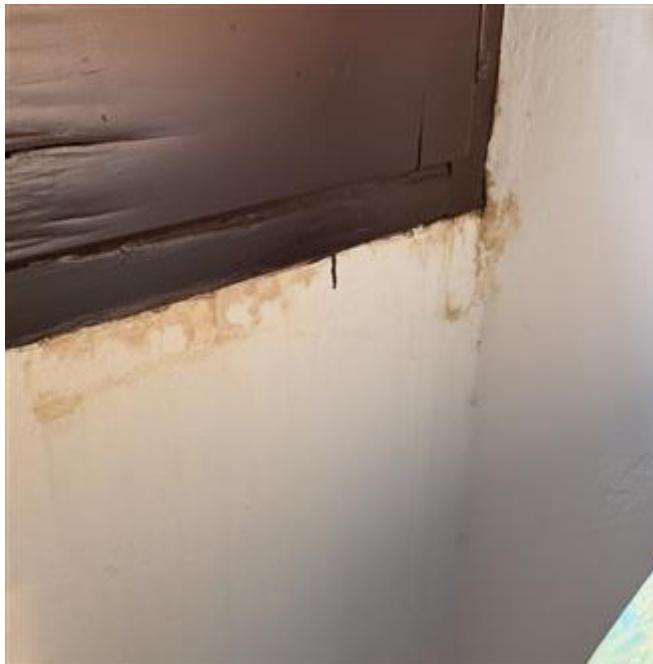
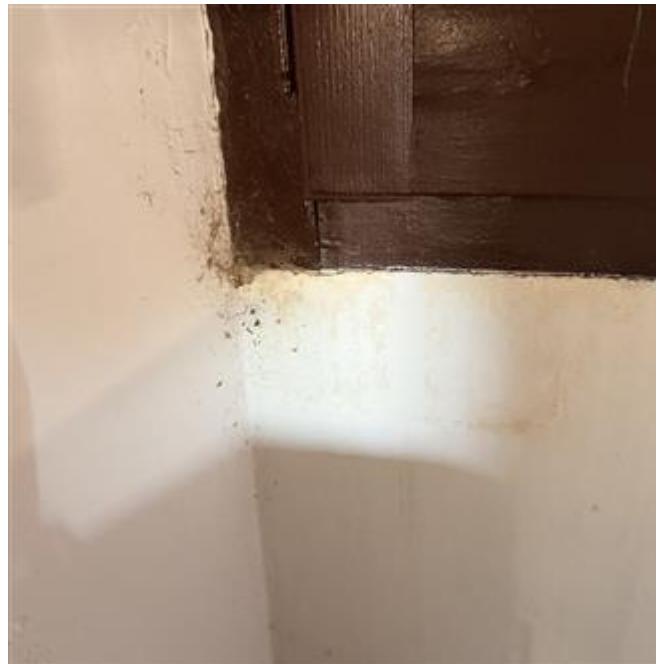
### Habitación 08 P1: Carpinterías

Como en otras carpinterías de la vivienda, hay unas filtraciones por culpa del mal sellado entre la ventana y la pared

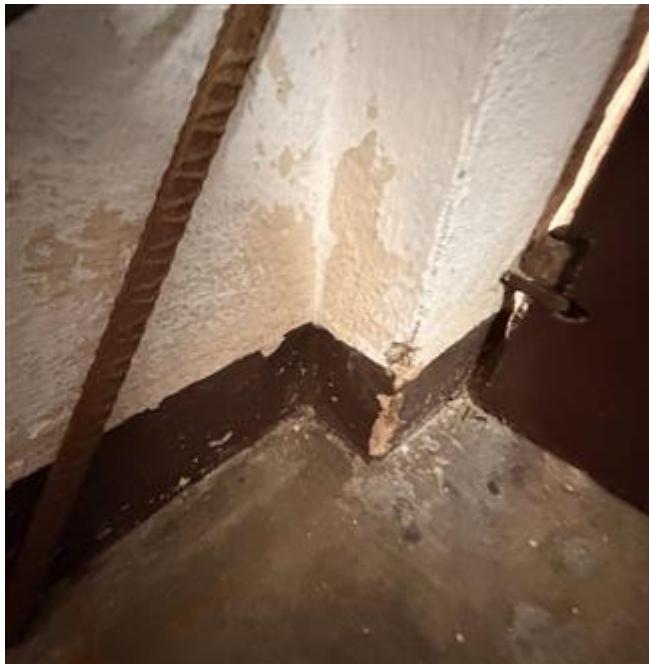
### Párquing: Revestimiento

Justo en la parte trasera de la puerta, hay unos signos de capilaridad proveniente del terreno

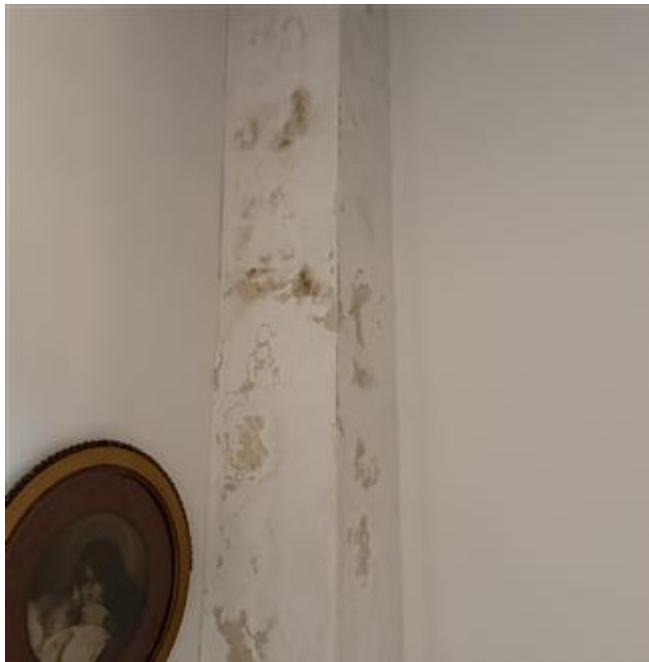
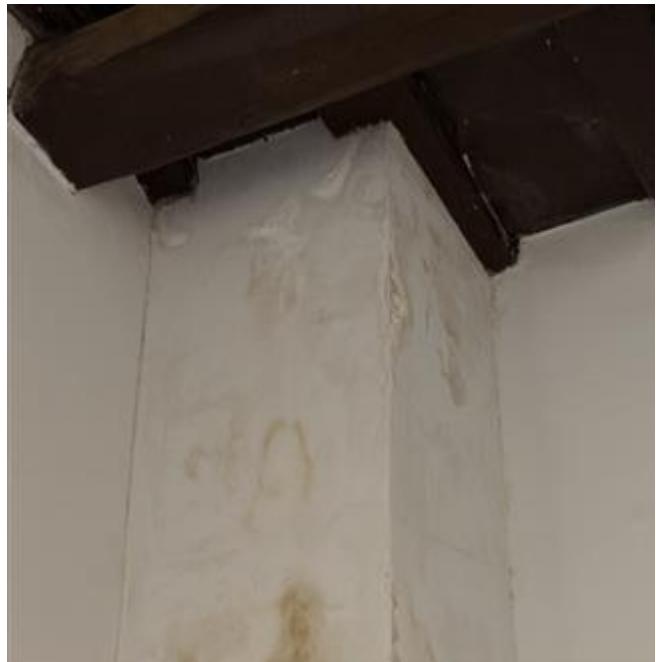
### Habitación 09 P1: Revestimiento

En este caso, la filtración la encontramos en el sombrero de la chimenea. Expreso que todo el revestimiento de la chimenea está lleno de marcas de humedad.

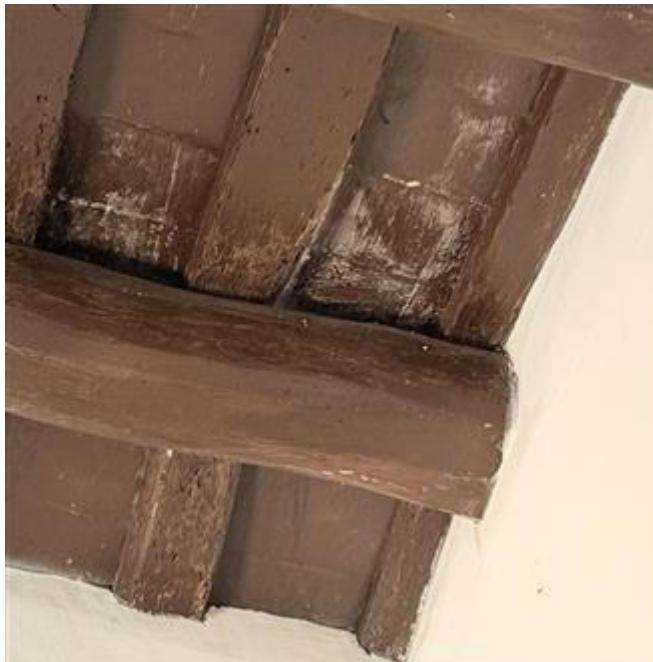
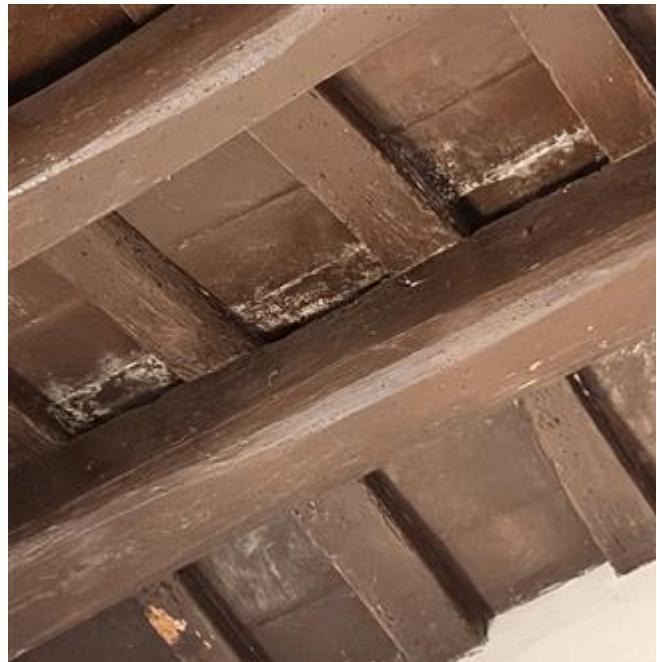
### Habitación 09 P1: Techo

Debido a las filtraciones de la cubierta, encontramos restos de salitre en partes del techo

Se recomienda impermeabilizar la cubierta por exterior y así evitar posibles daños estructurales y desprendimientos interiores.

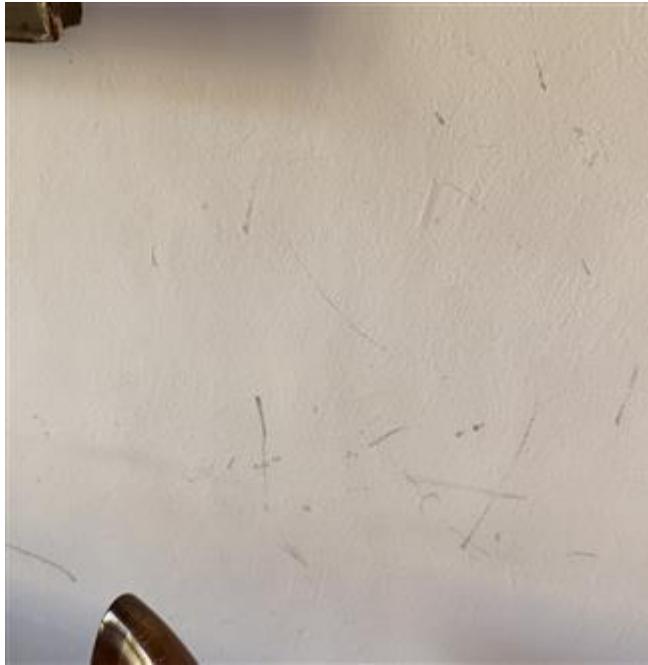
### Habitación 09 P1: Pintura

En muchas partes del revestimiento, hay marcas del uso en las paredes

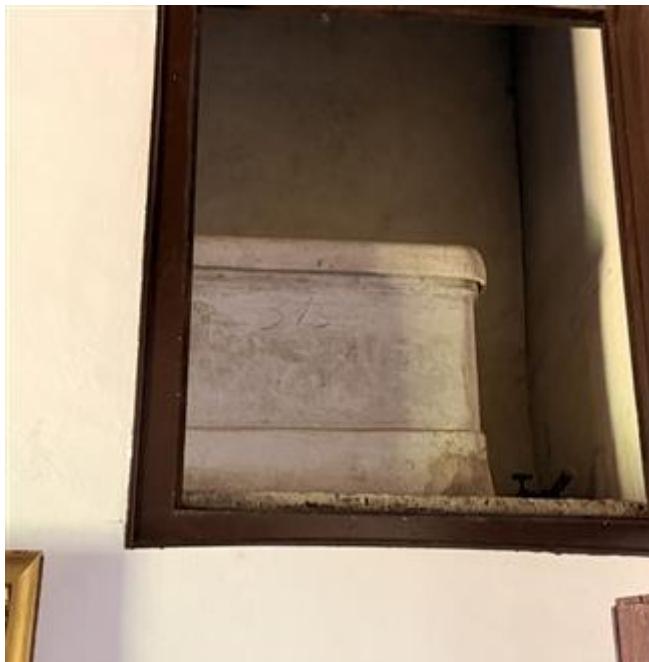
### Habitación 09 P1: Patologías

Aunque no se trata de una patología propiamente dicha, se han identificado dos depósitos de fibrocemento en la finca: uno ubicado en el exterior y otro en un altillo de esta habitación. Se recomienda no utilizarlos y gestionar su retirada mediante personal especializado y autorizado para la manipulación de este tipo de material.

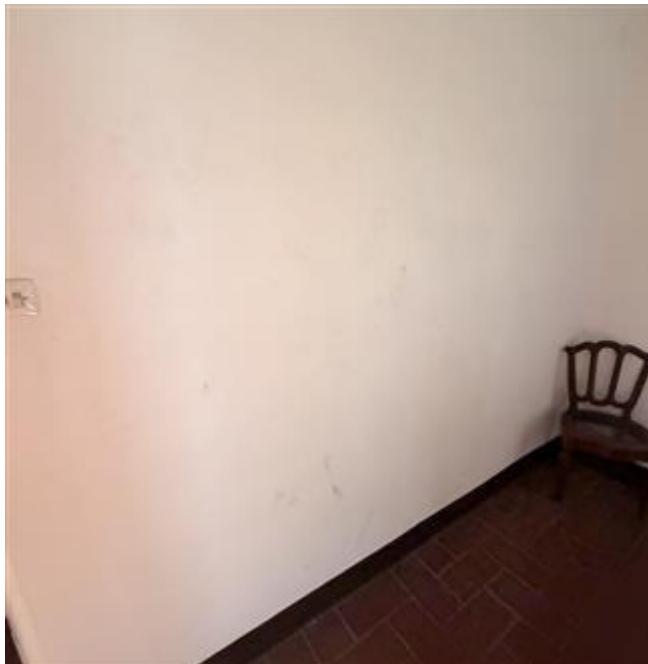
### Habitación 10 P1: Revestimiento

Encontramos marcas de uso, así como filtraciones en la parte baja de la ventana

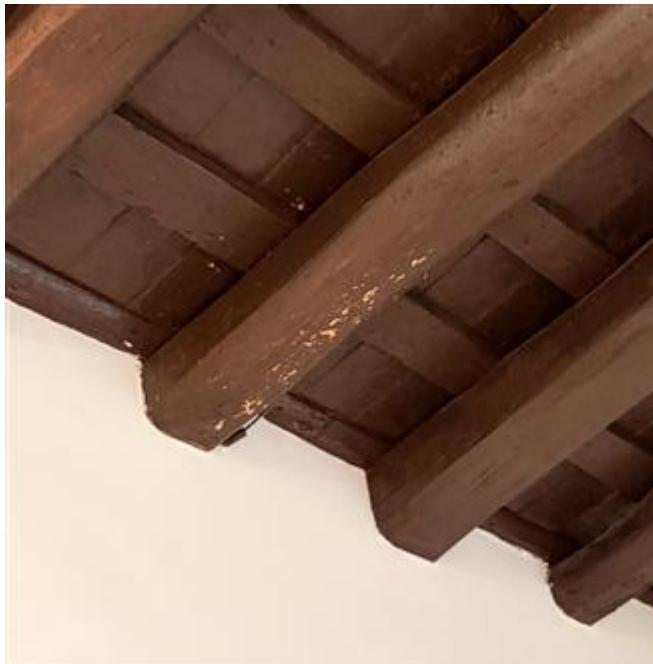
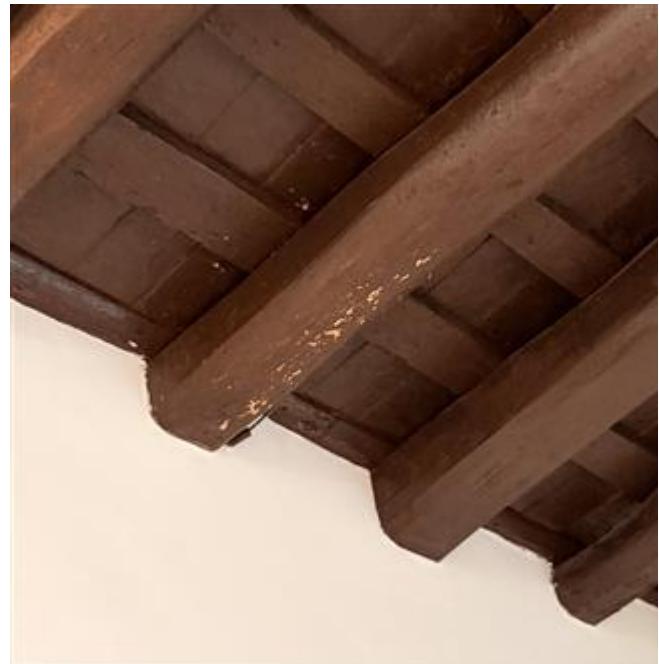
### Habitación 10 P1: Techo

Hay un poco de pintura desprendida de una de las vigas
