# Informe inspección de inmueble

Dirección del inmueble

# Resumen ejecutivo

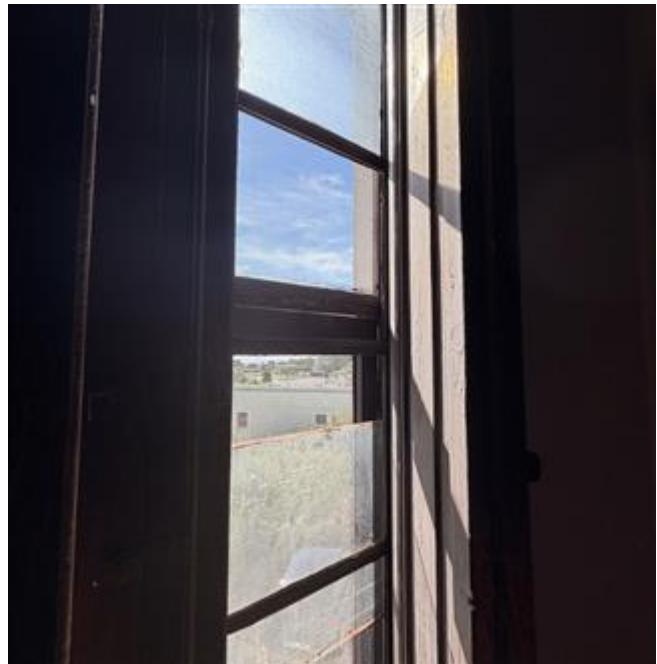
Foto 2 Patología Carpinterías

Los cristales de la ventana están caídos y rotos

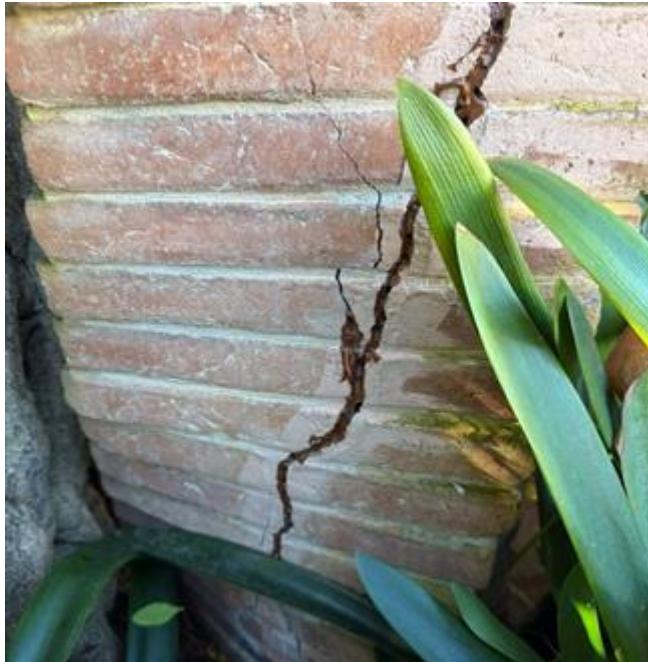
Foto Patología Pérgola o Porche 1

Uno de los pilares del porche presenta unas grietas verticales. Por suerte este pilar está aguantando solo una estructura ligera de madera

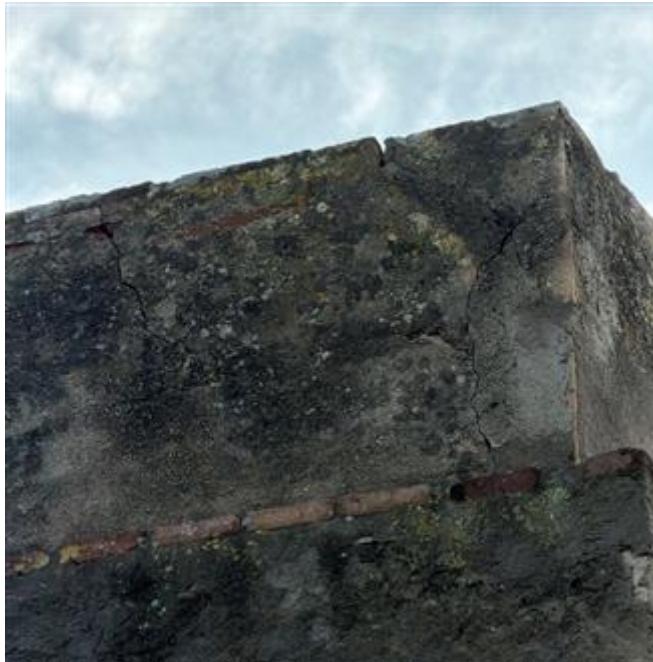
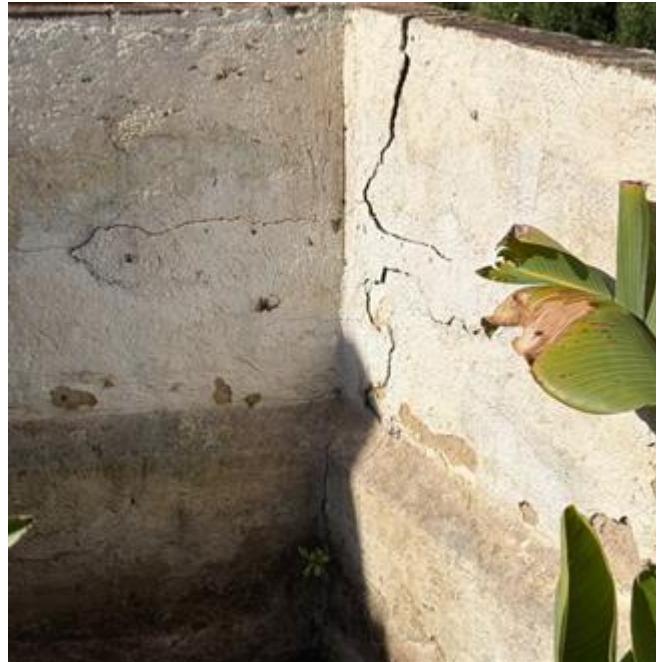
Pequeñas fisuras en la parte superior de la valla que se repiten en el interior.

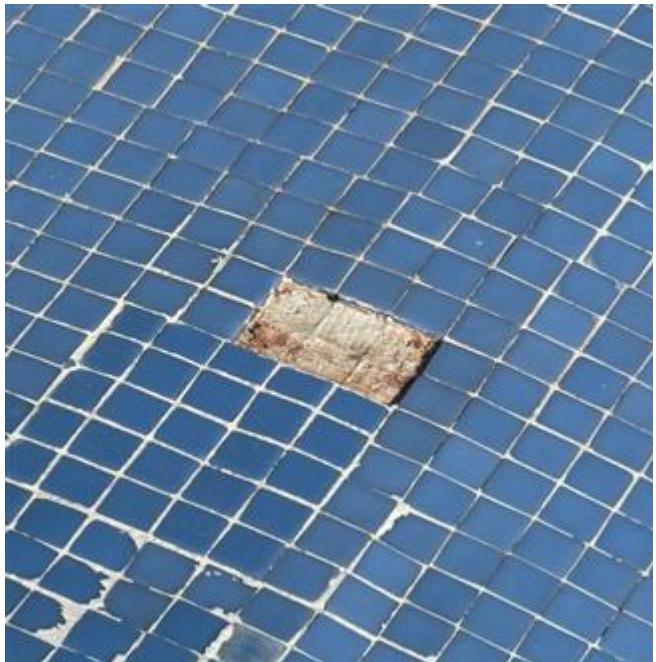
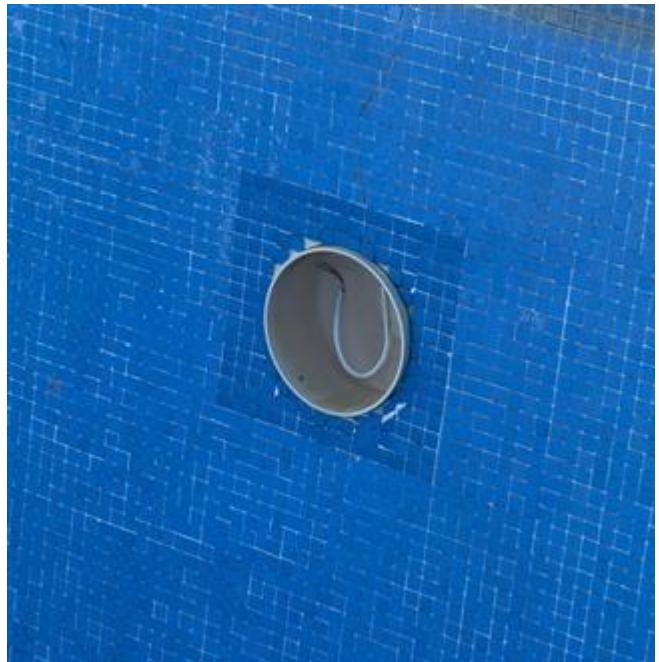
Partes del revestimiento de la piscina se han desprendido y el foco no se encuentra colocado, así que suponemos que no estaba funcionando.

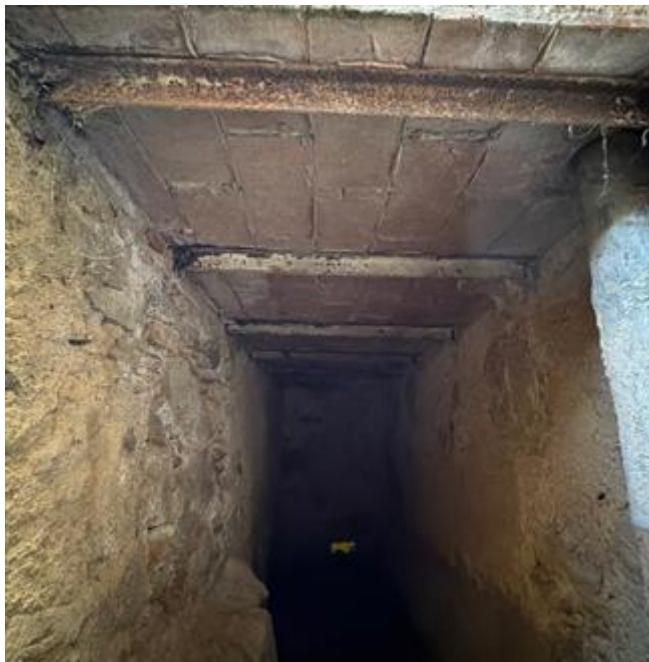
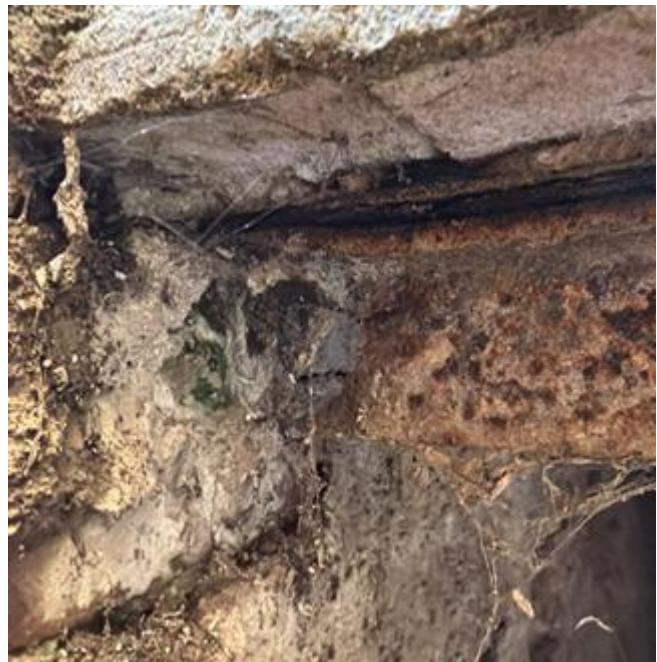
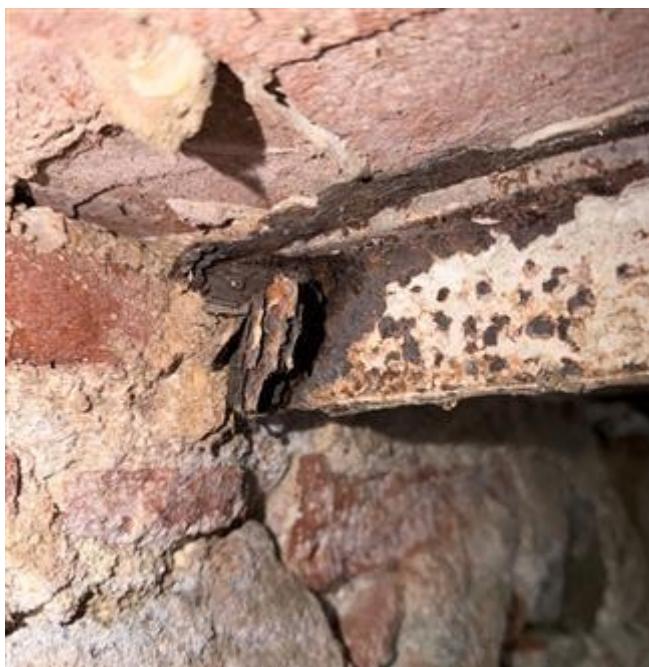
### 2.7.4 Estructura metálica insuficiente

Hay un almacén que pasa por encima del canal de aguas pluviales, donde encontramos una estructura metálica en muy malas condiciones y que necesita ser sustituida urgentemente porque el óxido ha dañado considerablemente la sección del hierro.

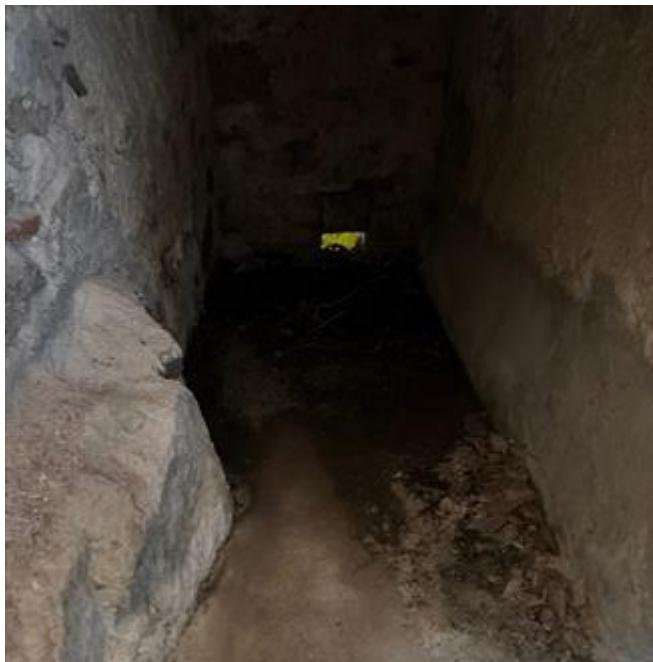
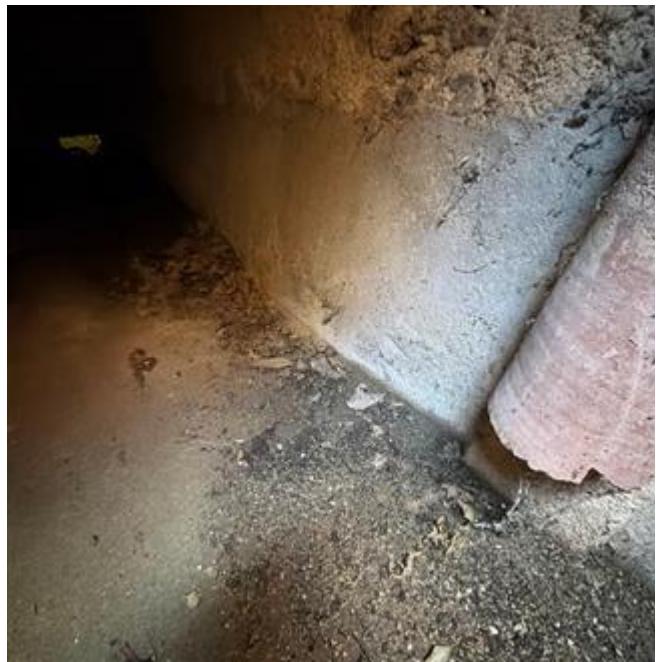
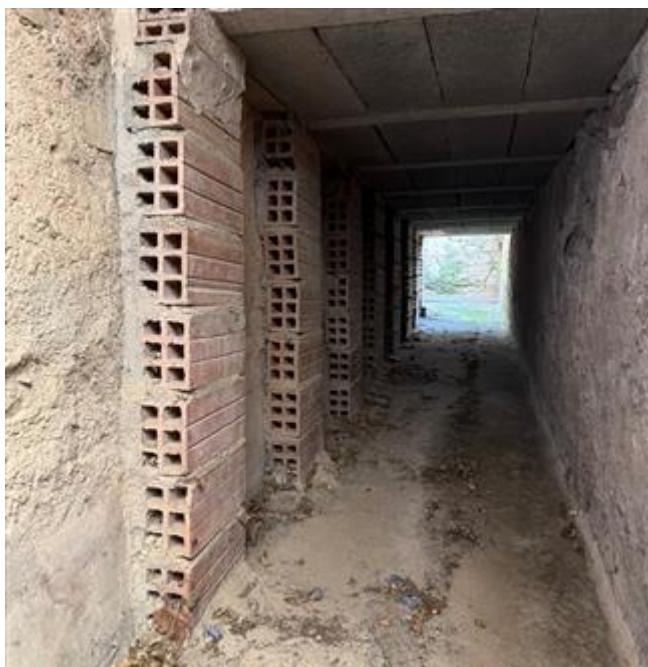
### 2.7.5 Limpieza en canal, de recogida de aguas pluviales

Hay un canal que recorre gran parte del perímetro de la casa que recoge las aguas pluviales de esta. Al final de este canal encontramos mucho barro que obstruye la salida. Se tiene que limpiar y se recomienda impermeabilizar todo el canal para evitar capilaridades que presenta la zona interior de la vivienda.

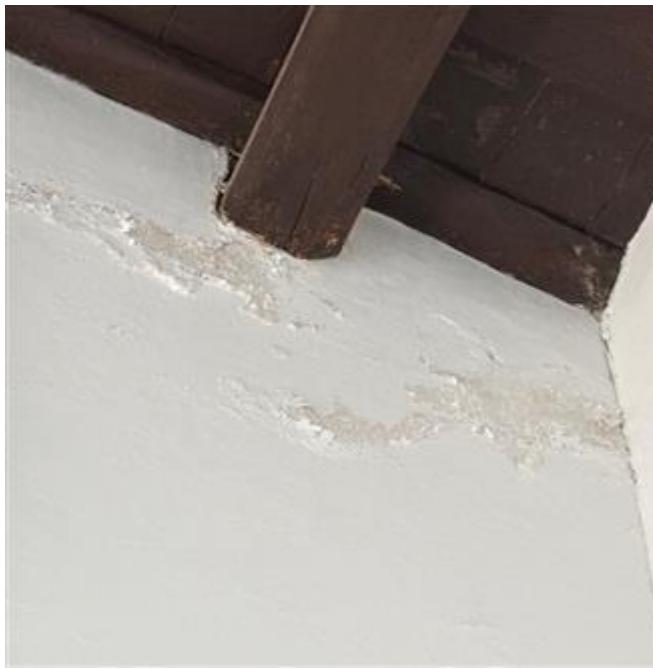
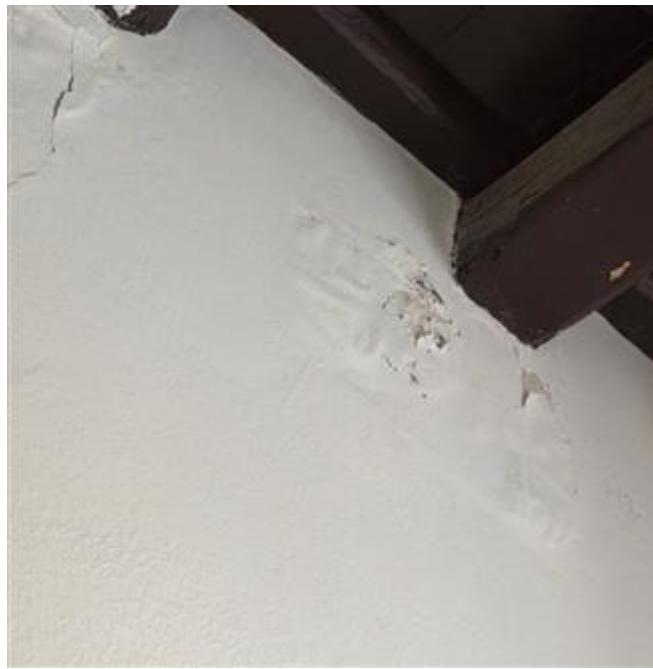
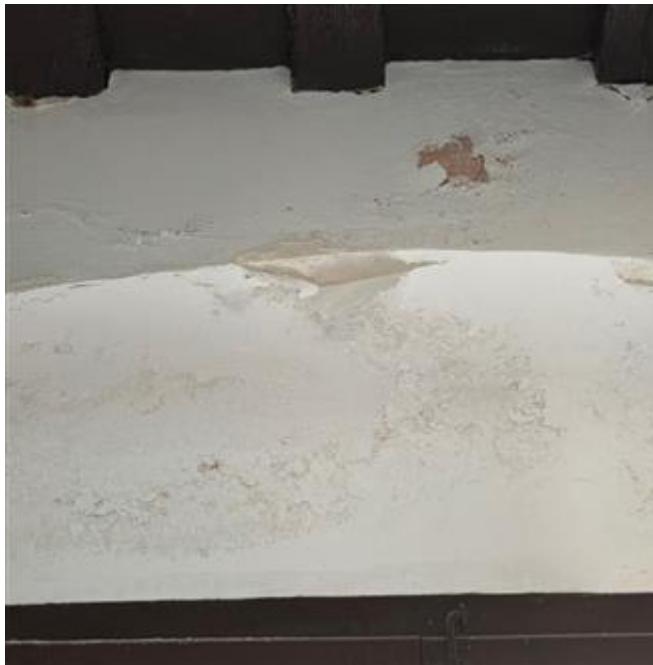
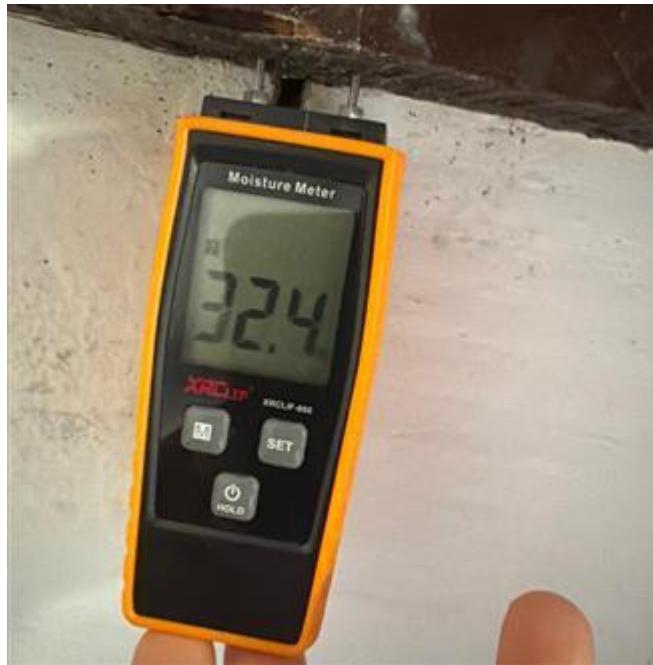
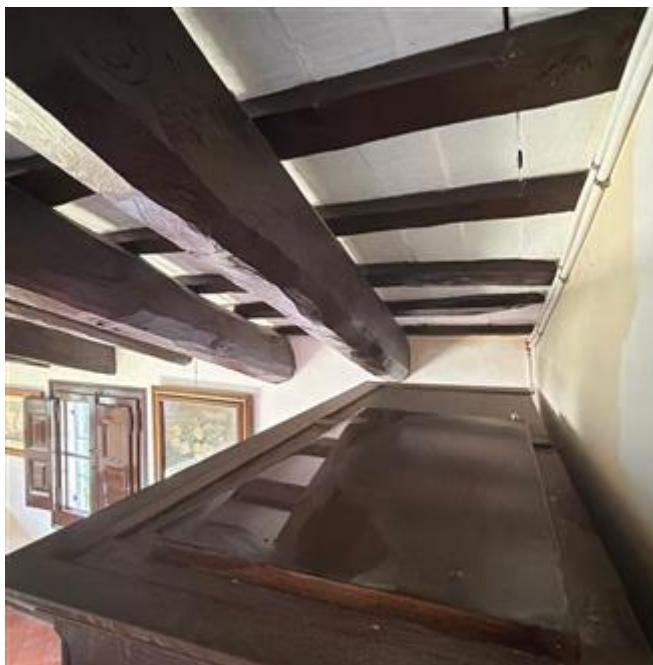
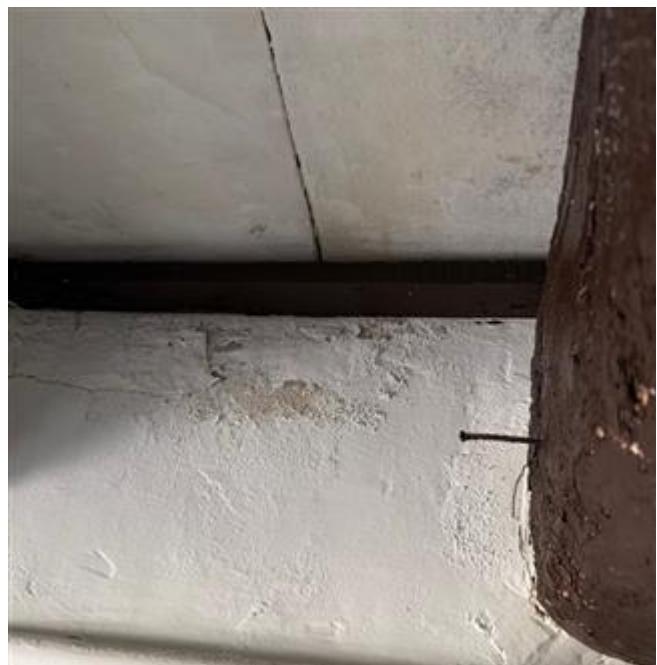
### 2.7.7 Filtraciones en cubierta

En diferentes puntos de la vivienda encontramos marcas de humedad por filtraciones en la cubierta. Se requiere de un mantenimiento de toda la cubierta y para hacerlo bien retirar todas las tejas y colocar una lámina impermeable y aprovechar para colocar a

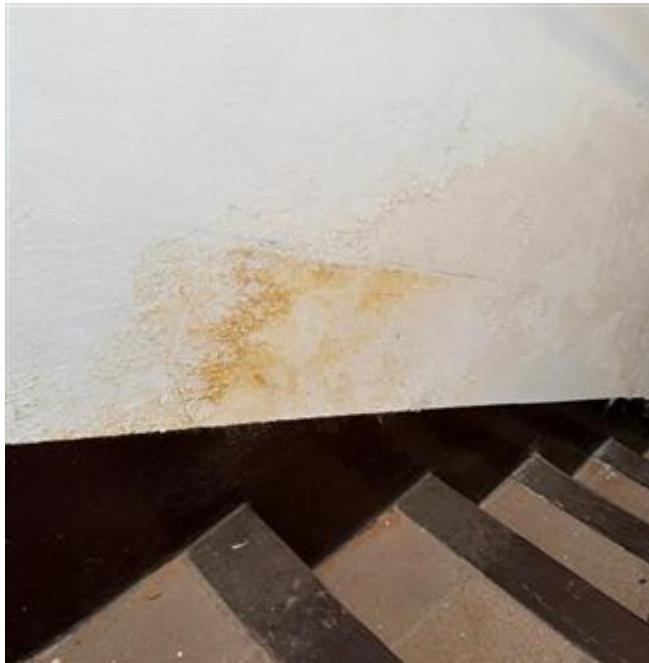
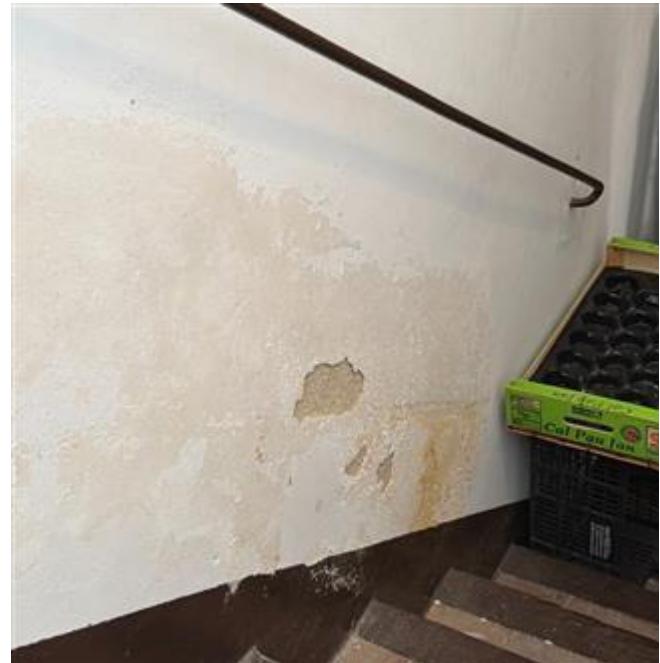
### 2.7.8 Capilaridad por la no impermeabilización del canal

Esta capilaridad va vinculada a la falta de mantenimiento del canal de recogida de aguas pluviales, ya que en la escalera secundaria que está en contacto con esta pared, encontramos una humedad que proviene de ese punto.
